# 机动车鉴定评估报告书

成都验车帮科技有限公司

# 机动车价值评估报告书

2015款 哈弗H8 2.0T 四驱舒适型

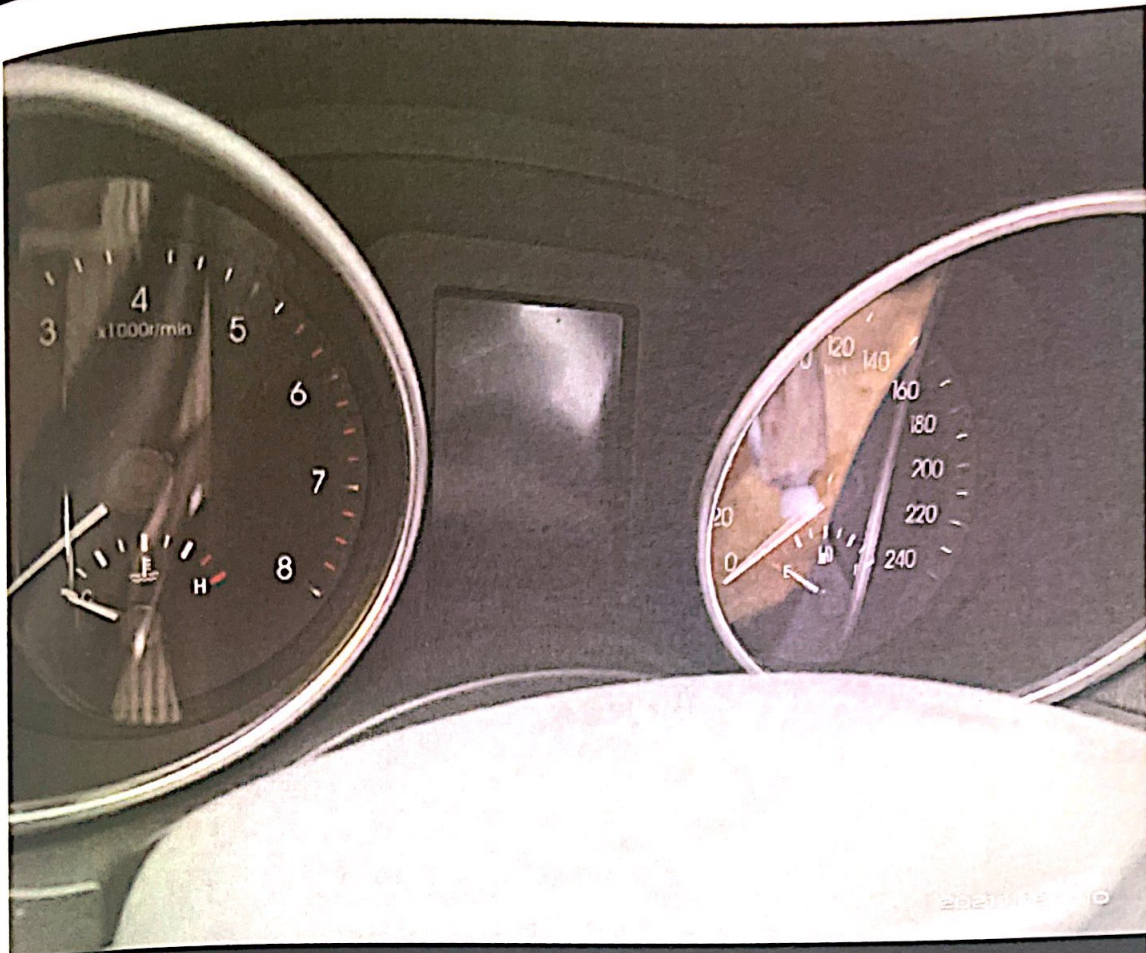
仪表盘(公里数)(当前无法启动,据委托人描述:173350公里)

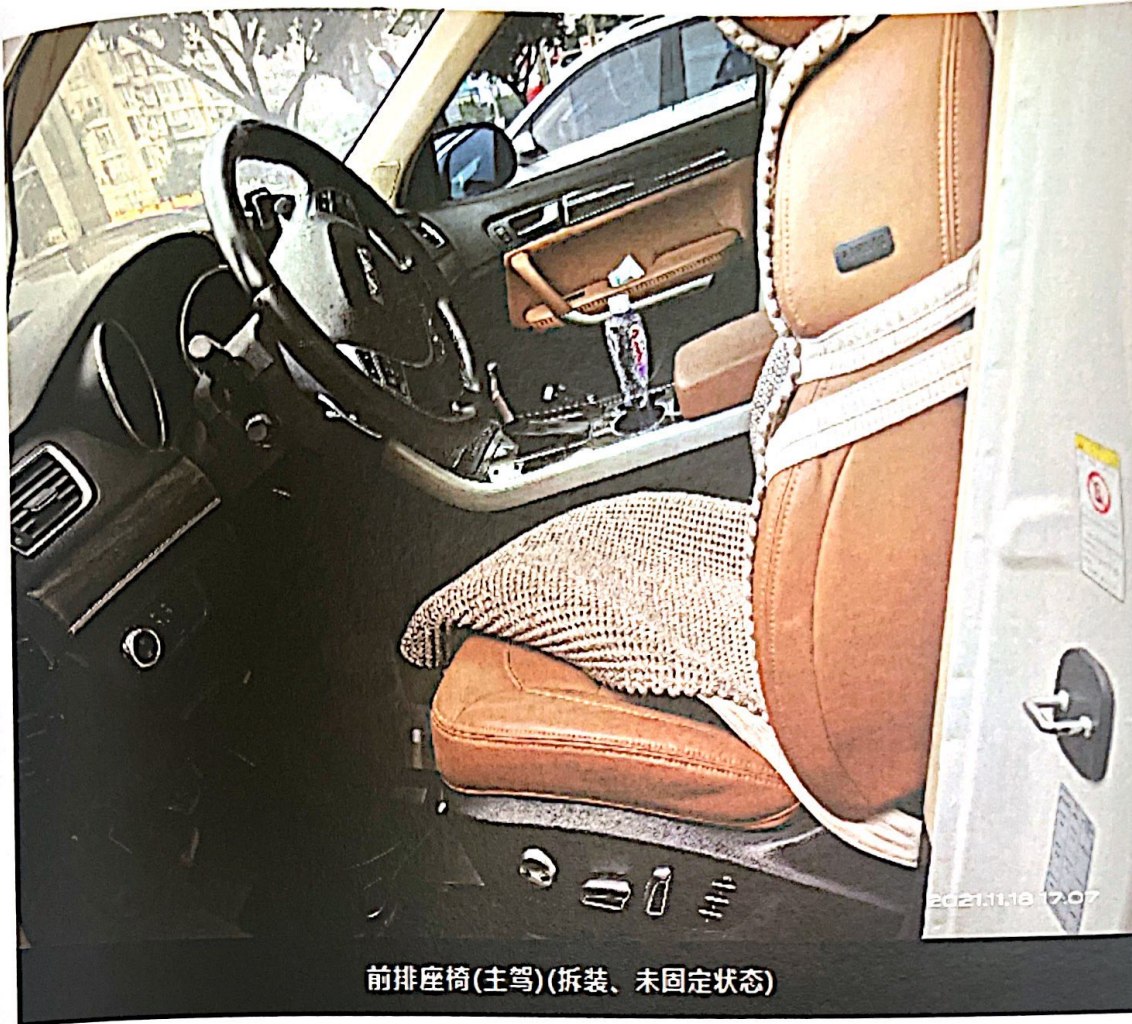
前排座椅(主驾)(拆装、未固定状态)

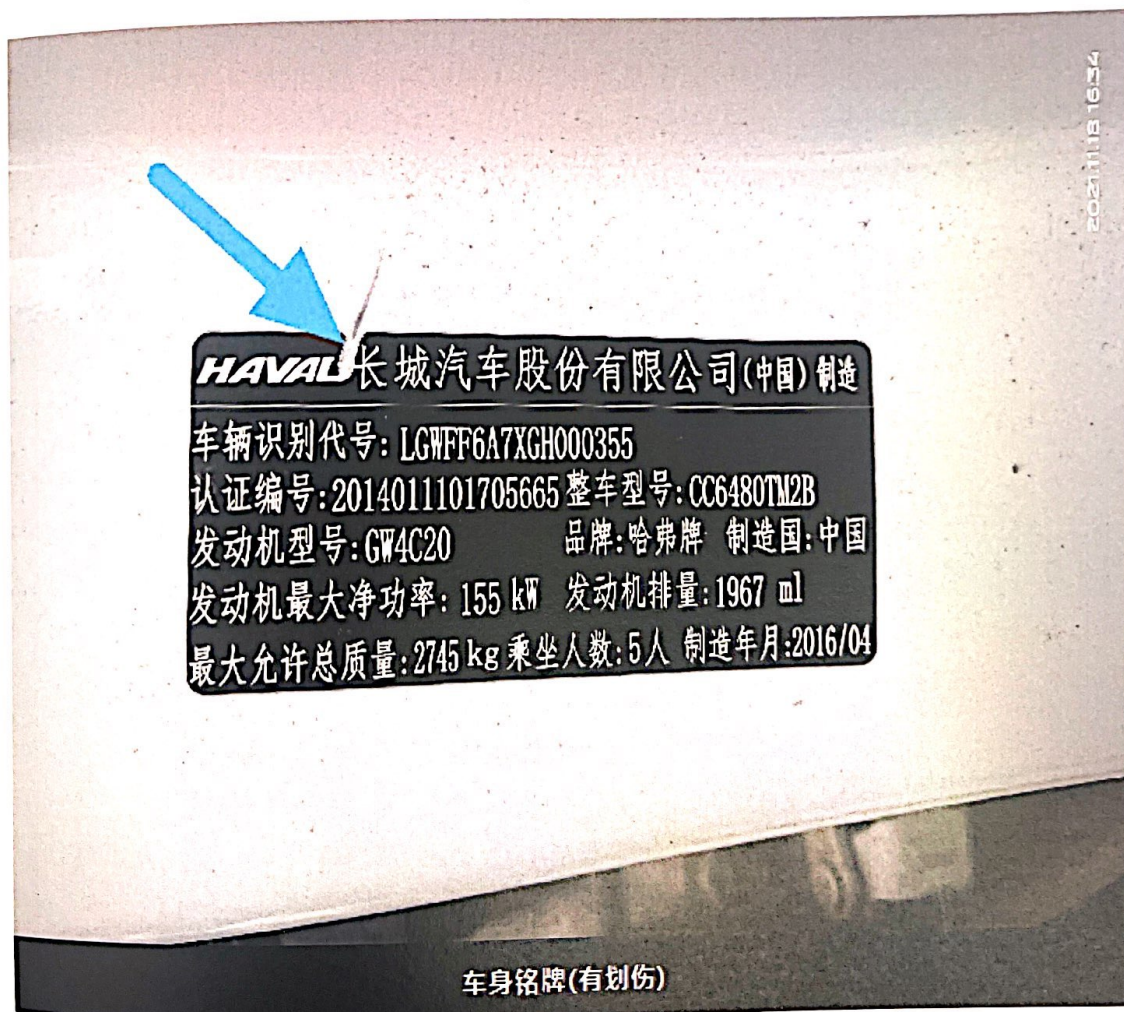
车身铭牌(有划伤)

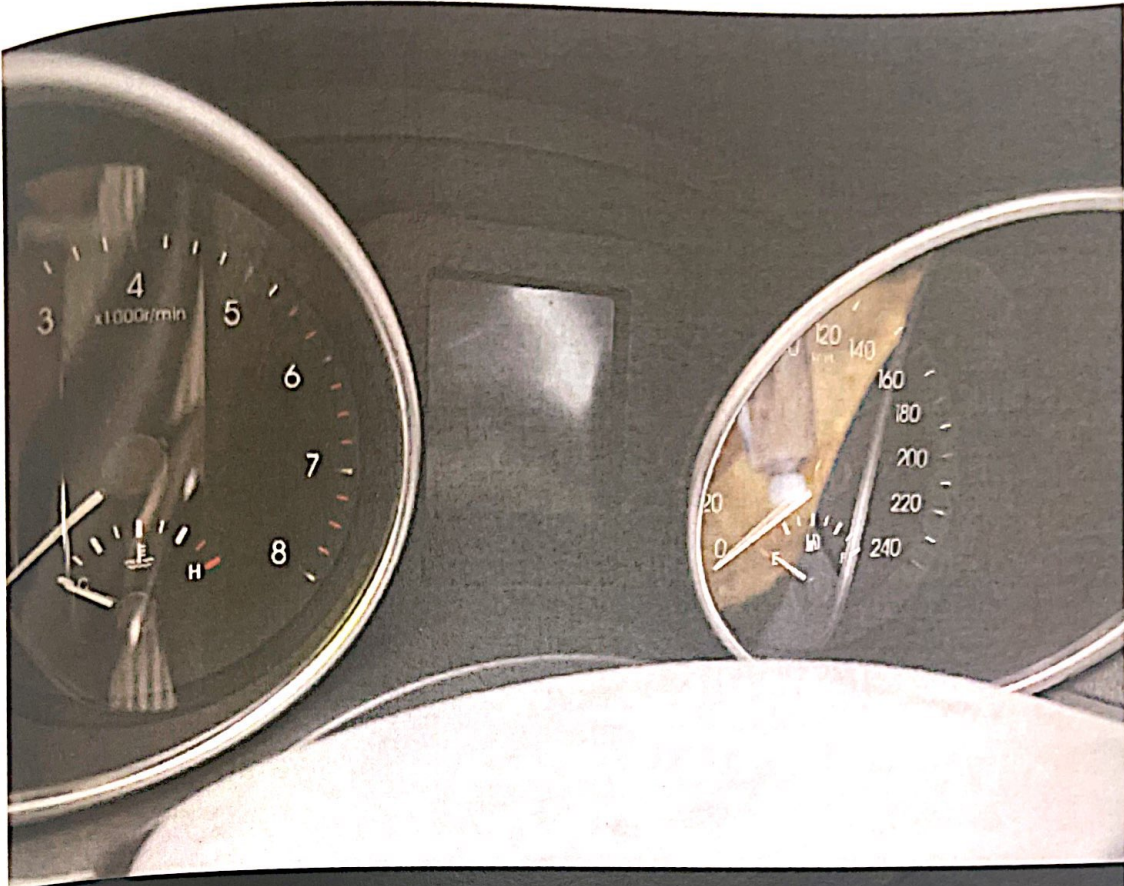
ECU检测异常(断电状态, 无法测试);

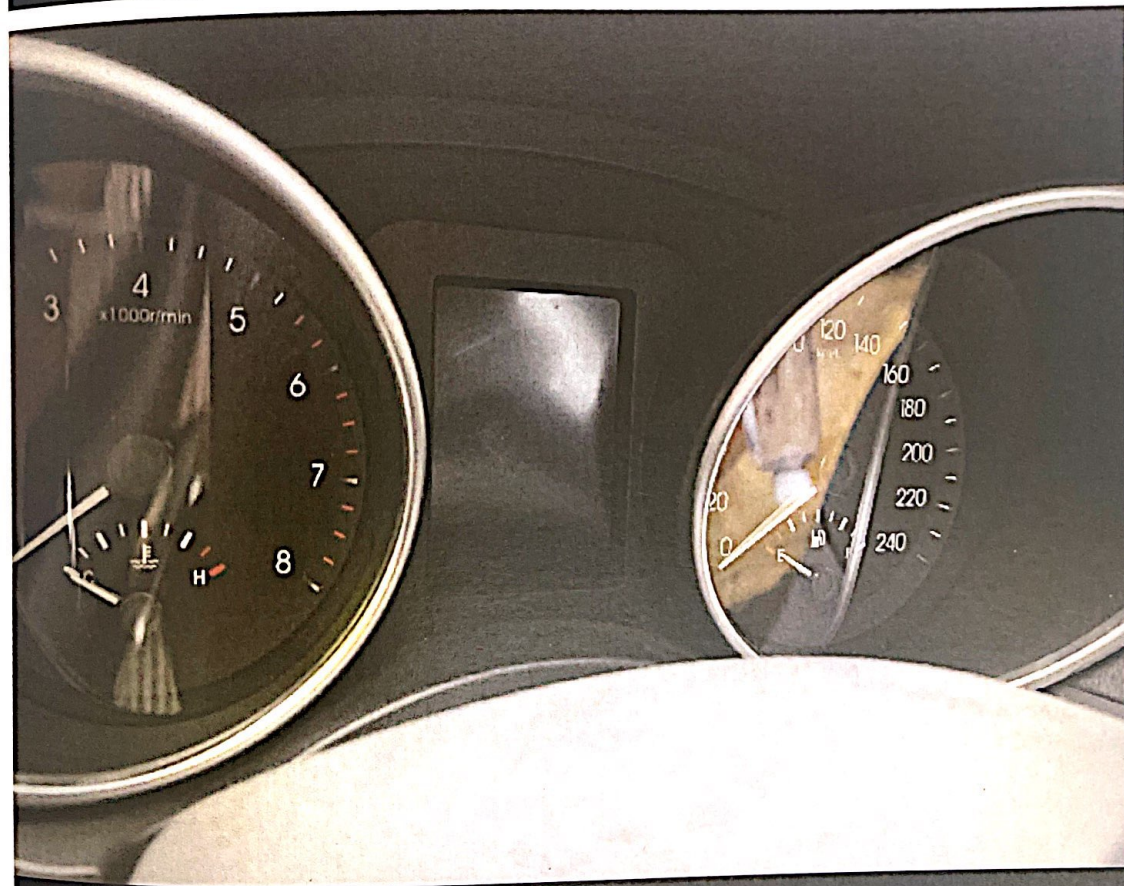
发动机启动测试当前不能启动, 无法测试;

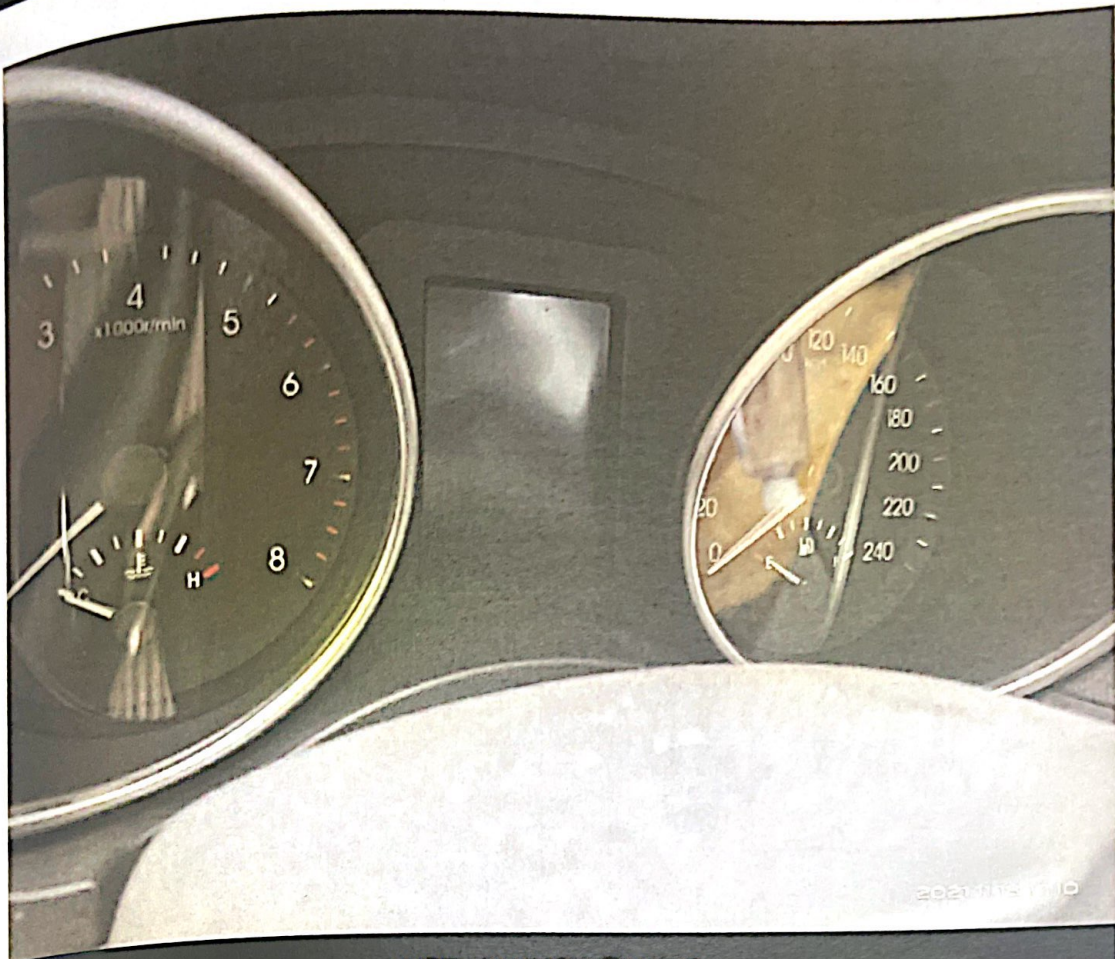
油门踏板加速操作无法测试；

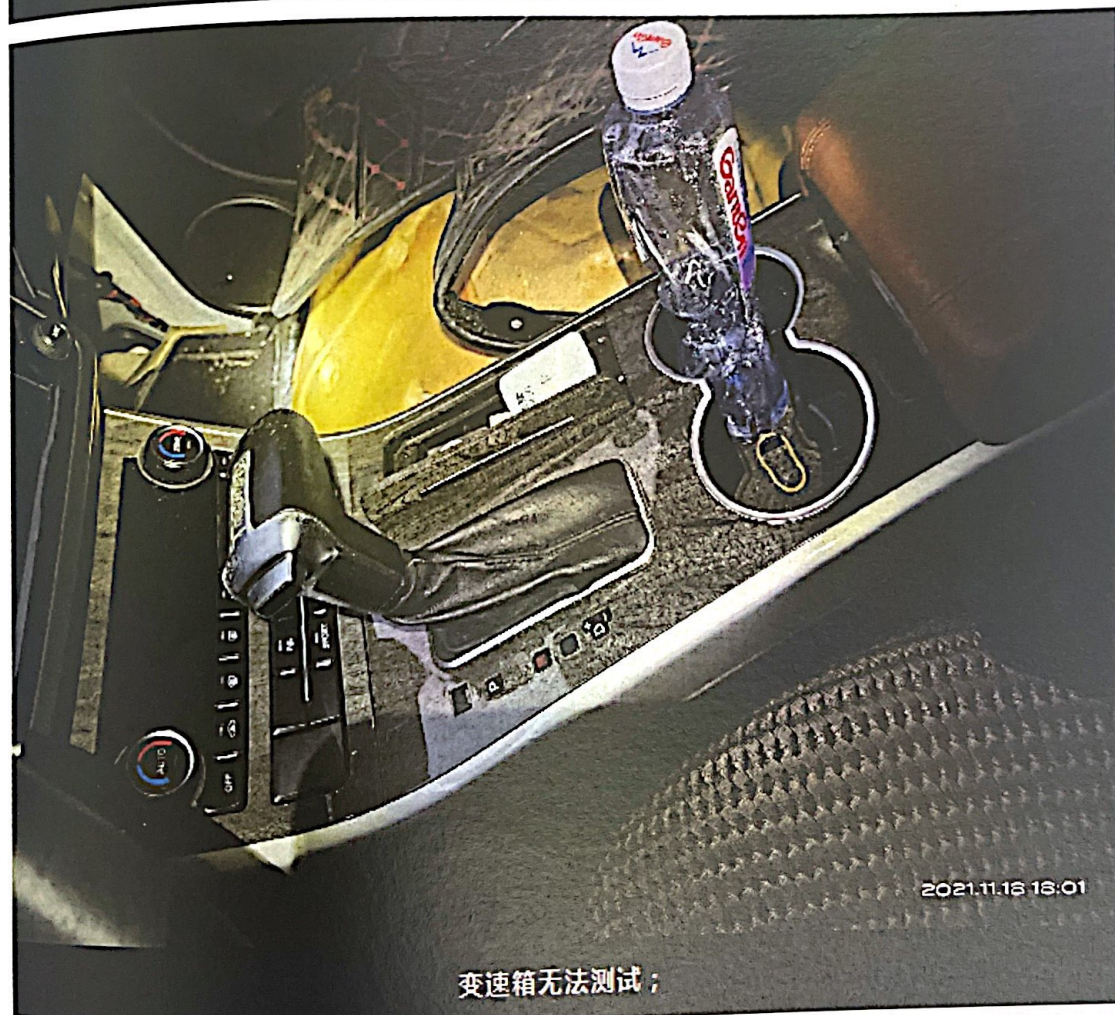
变速箱无法测试；

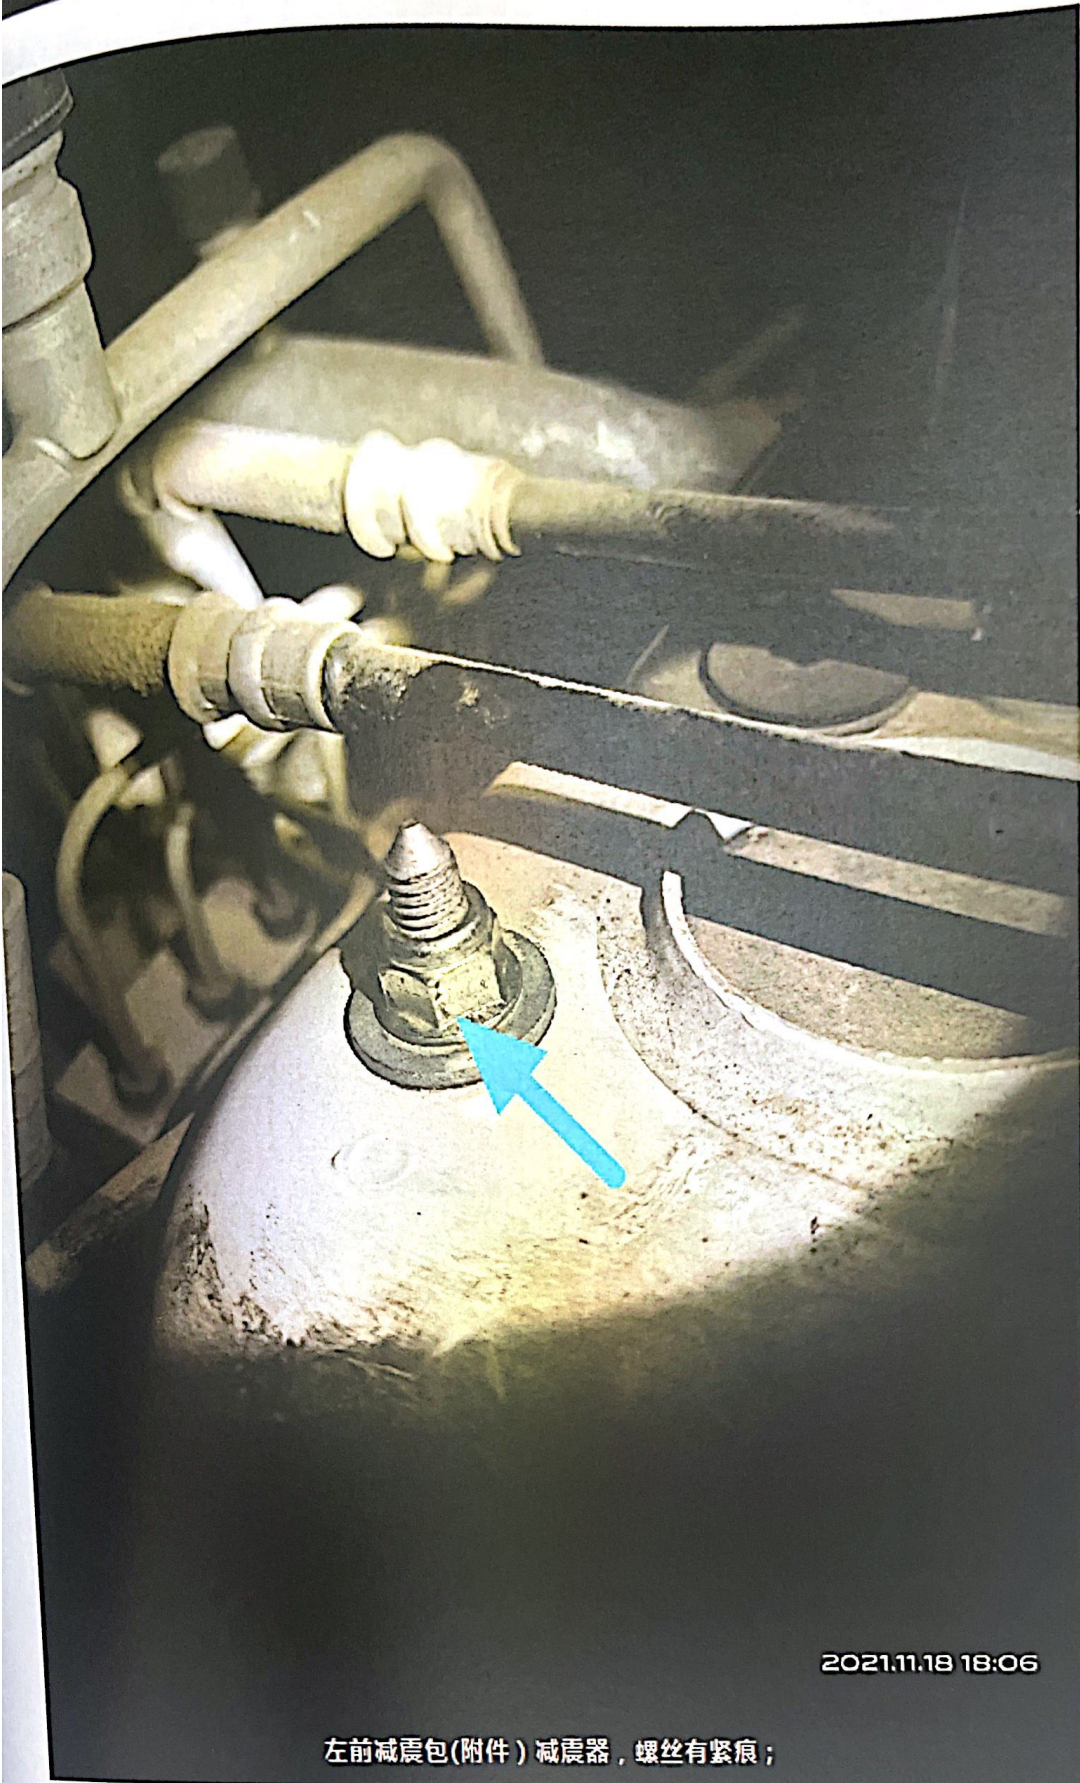
左前减震包(附件) 减震器, 螺丝有紧痕;

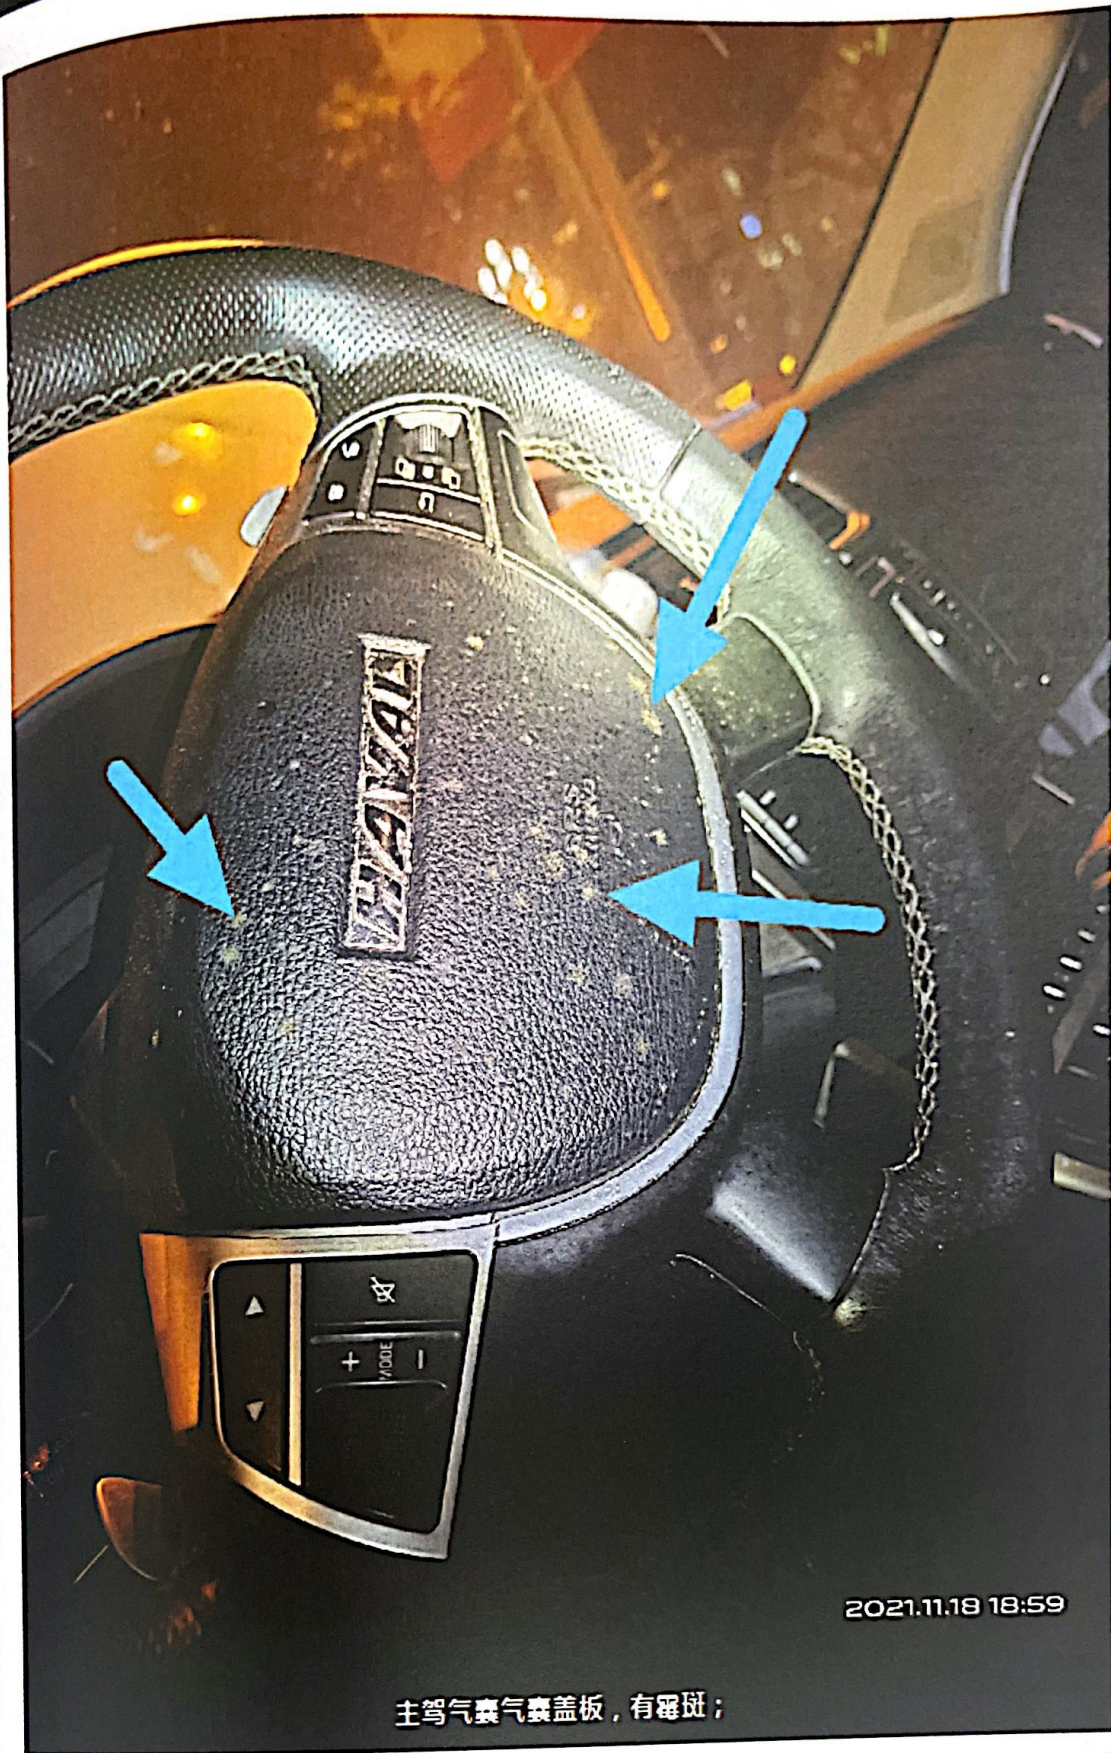
主驾气囊气囊盖板，有霉斑；

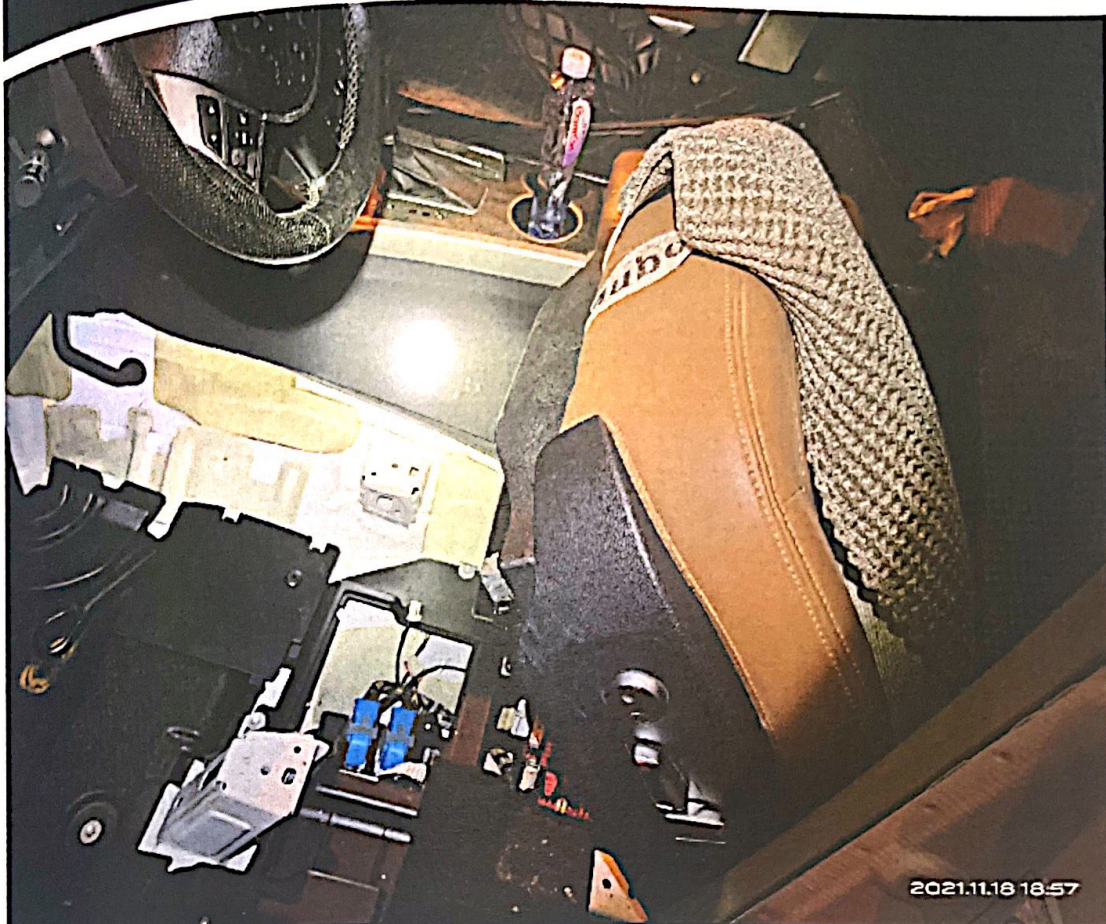
主驾座椅有紧痕,有松痕,拆装(未固定状态),下方有锈蚀;

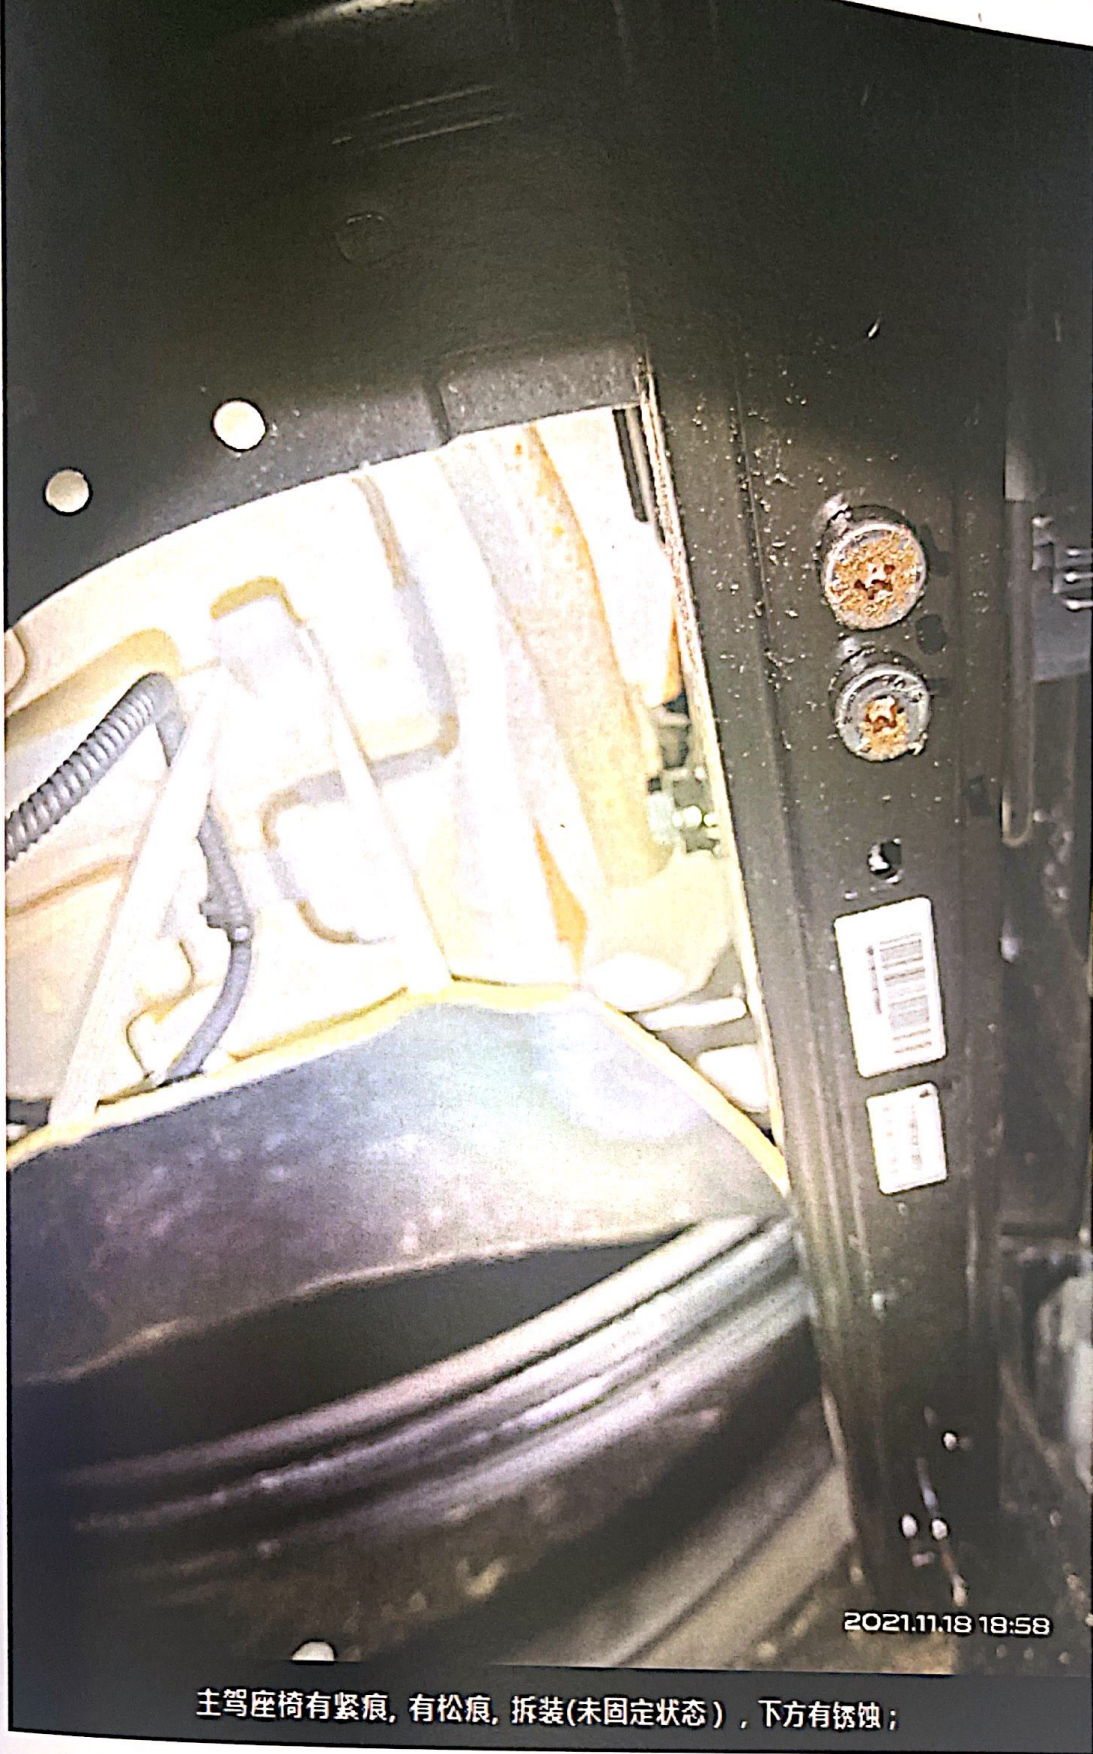
主驾座椅有紧痕, 有松痕, 拆装(未固定状态), 下方有锈蚀;

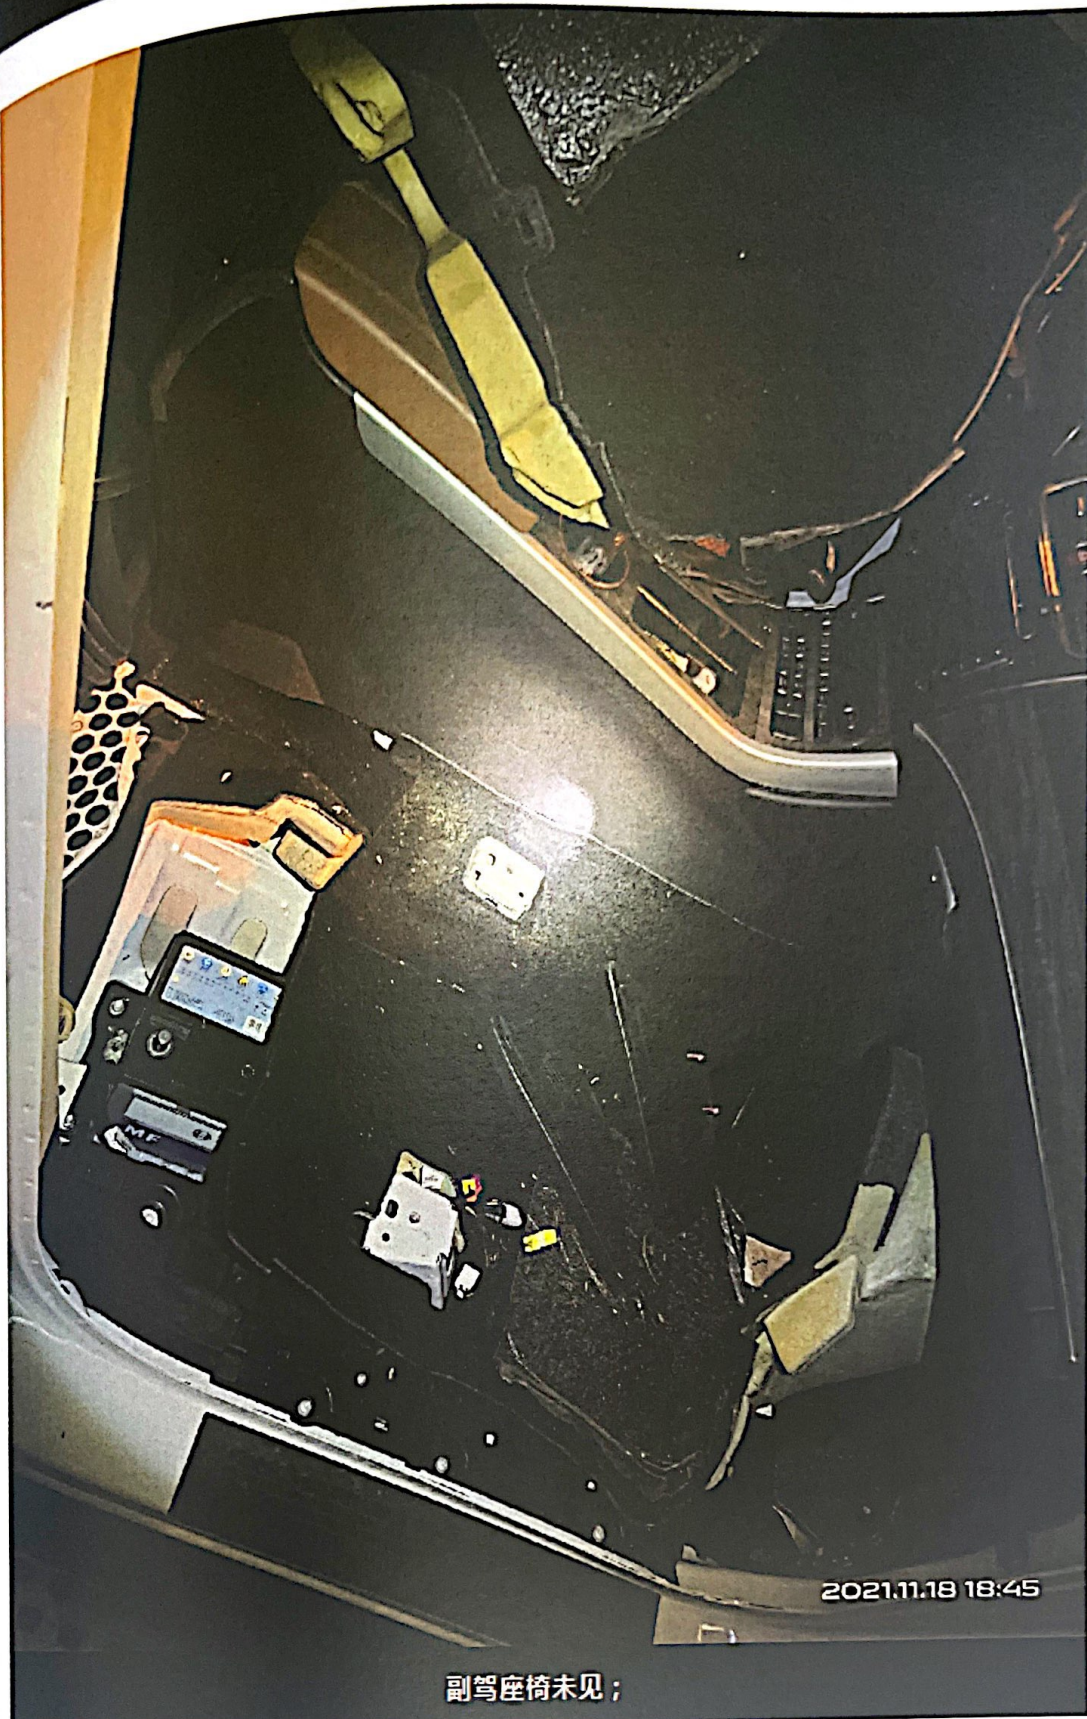
副驾座椅未见；

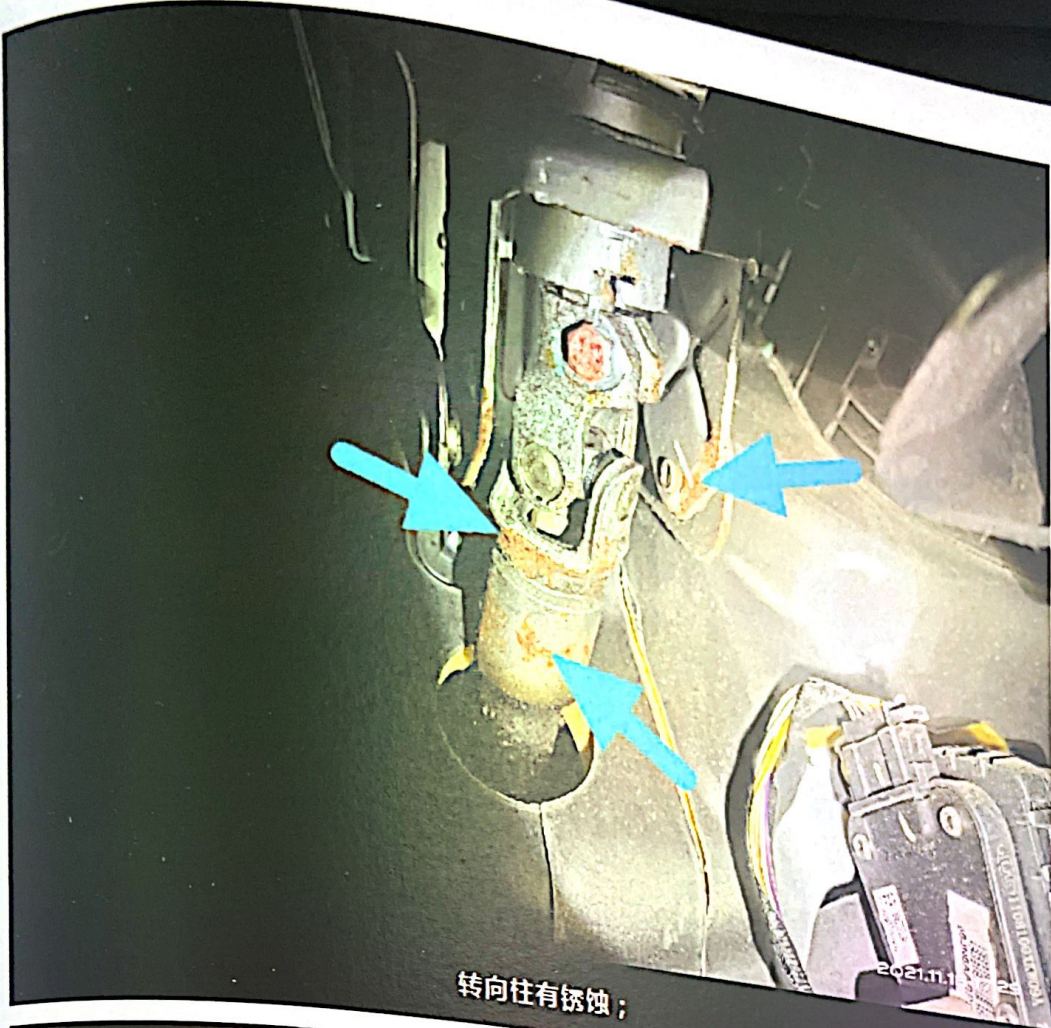
转向柱有锈蚀；

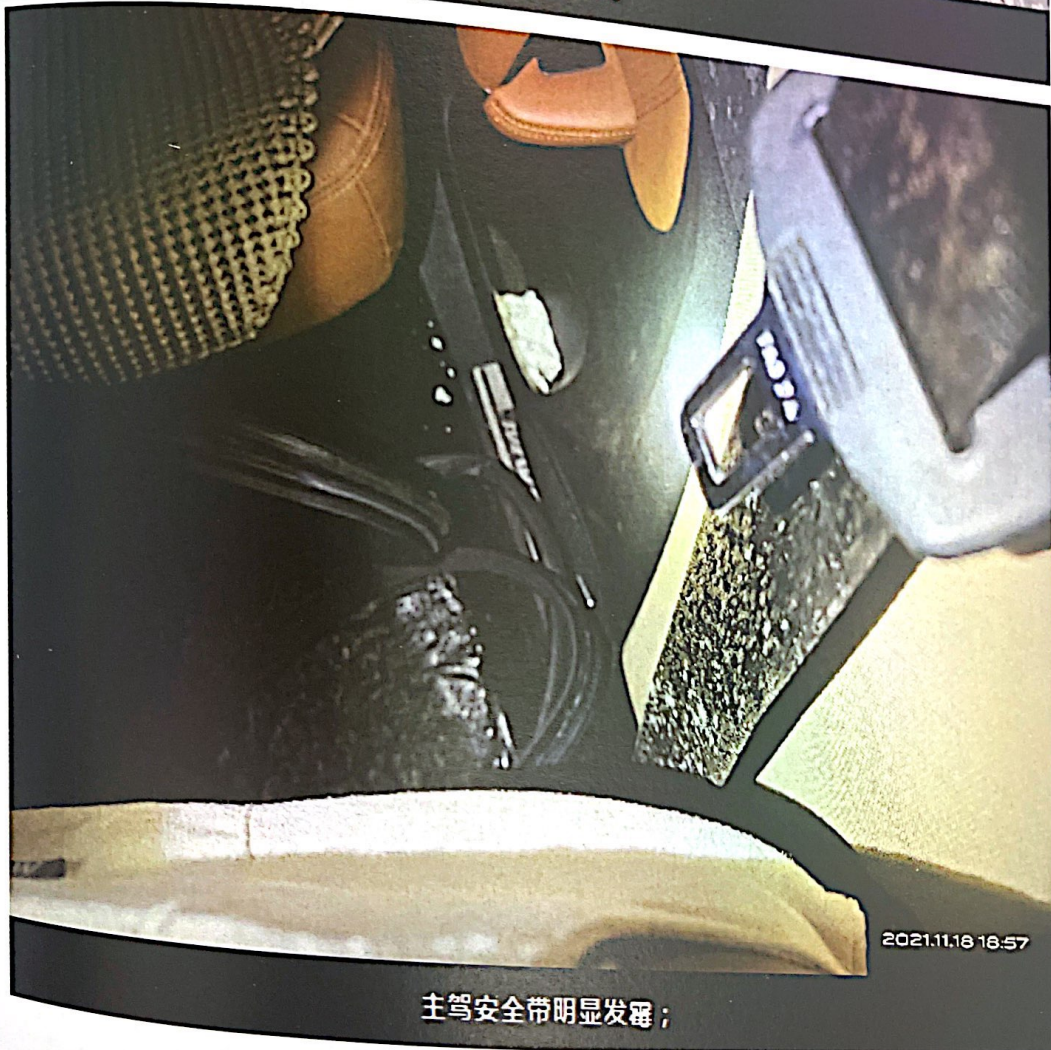
主驾安全带明显发霉；

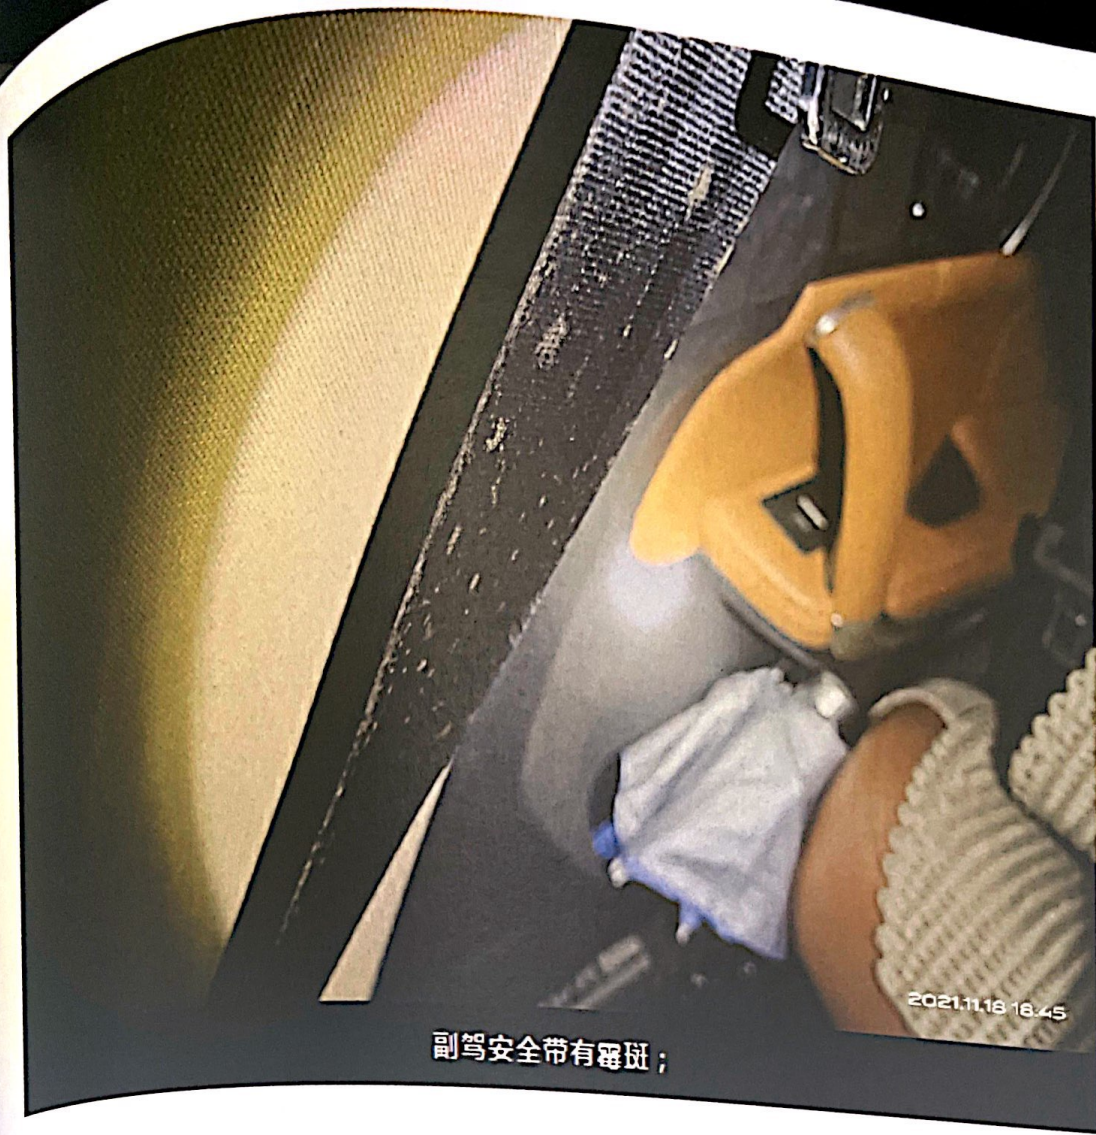
副驾安全带有霉斑；

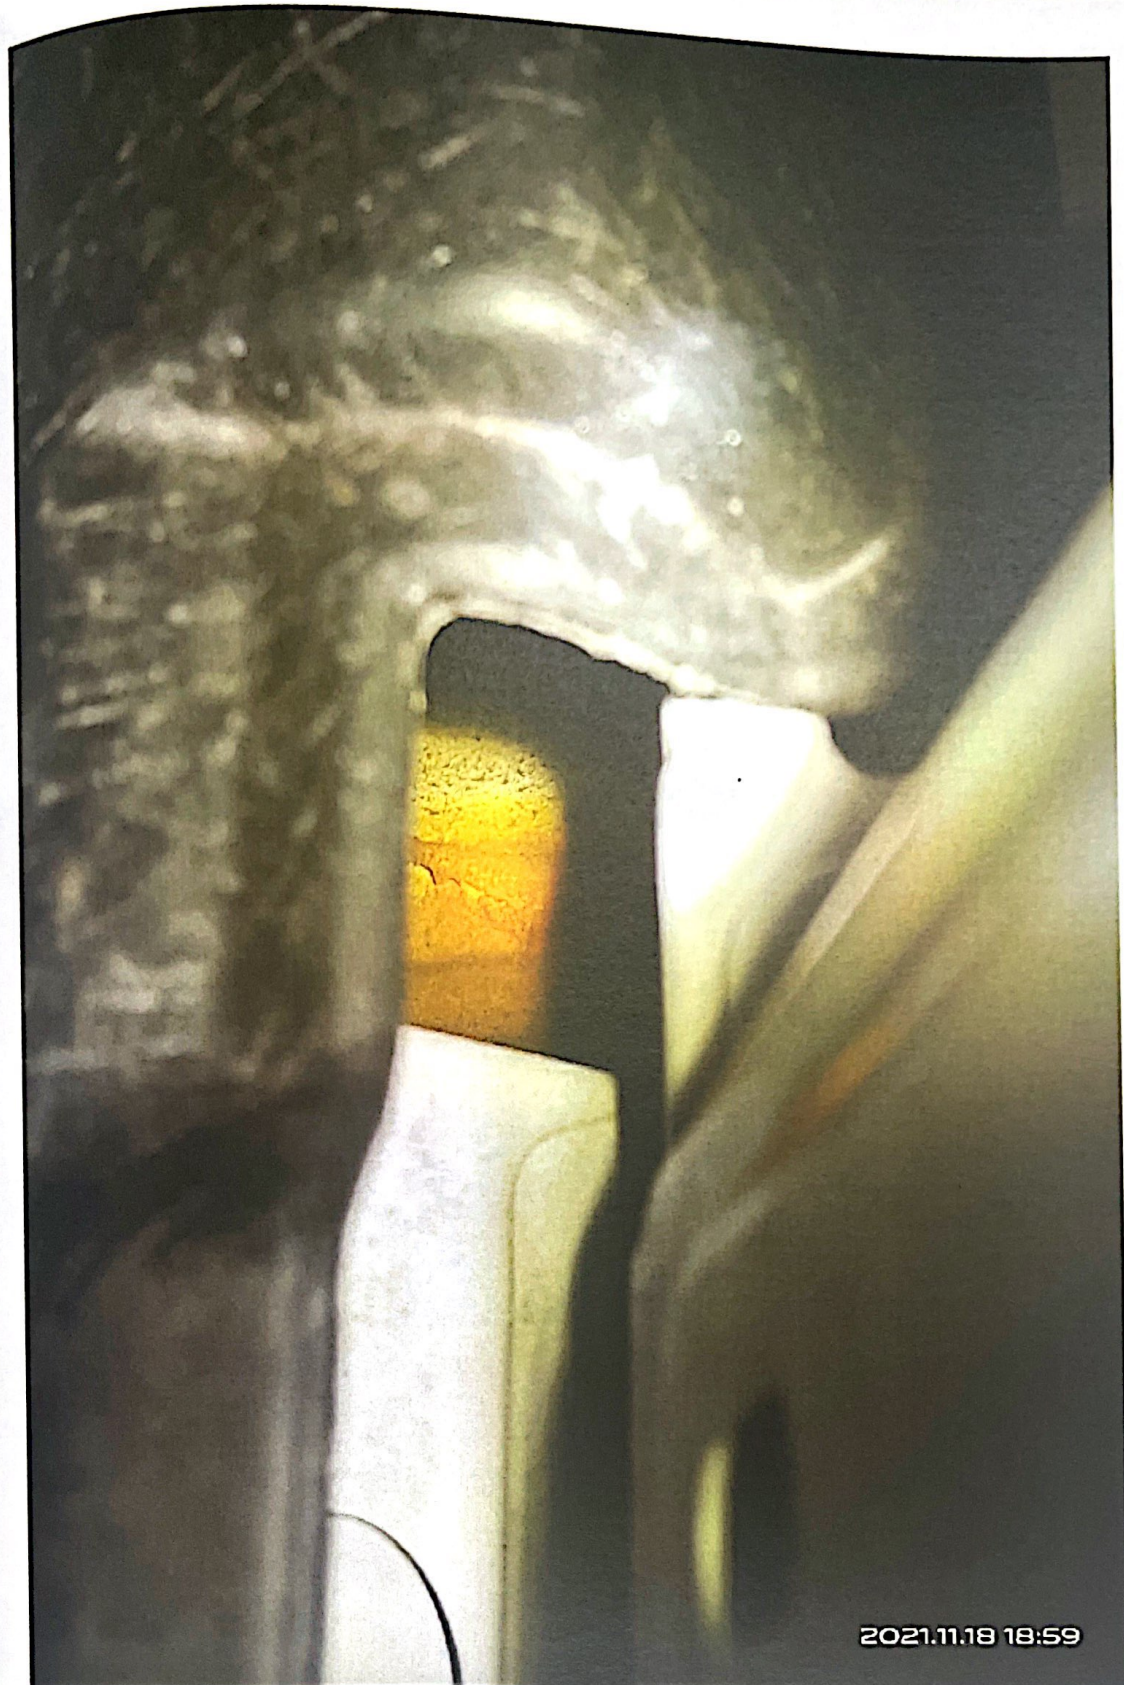
车内地板及死角有水渍, 清洗痕迹, 主驾地板有积水, 边角处有发霉;

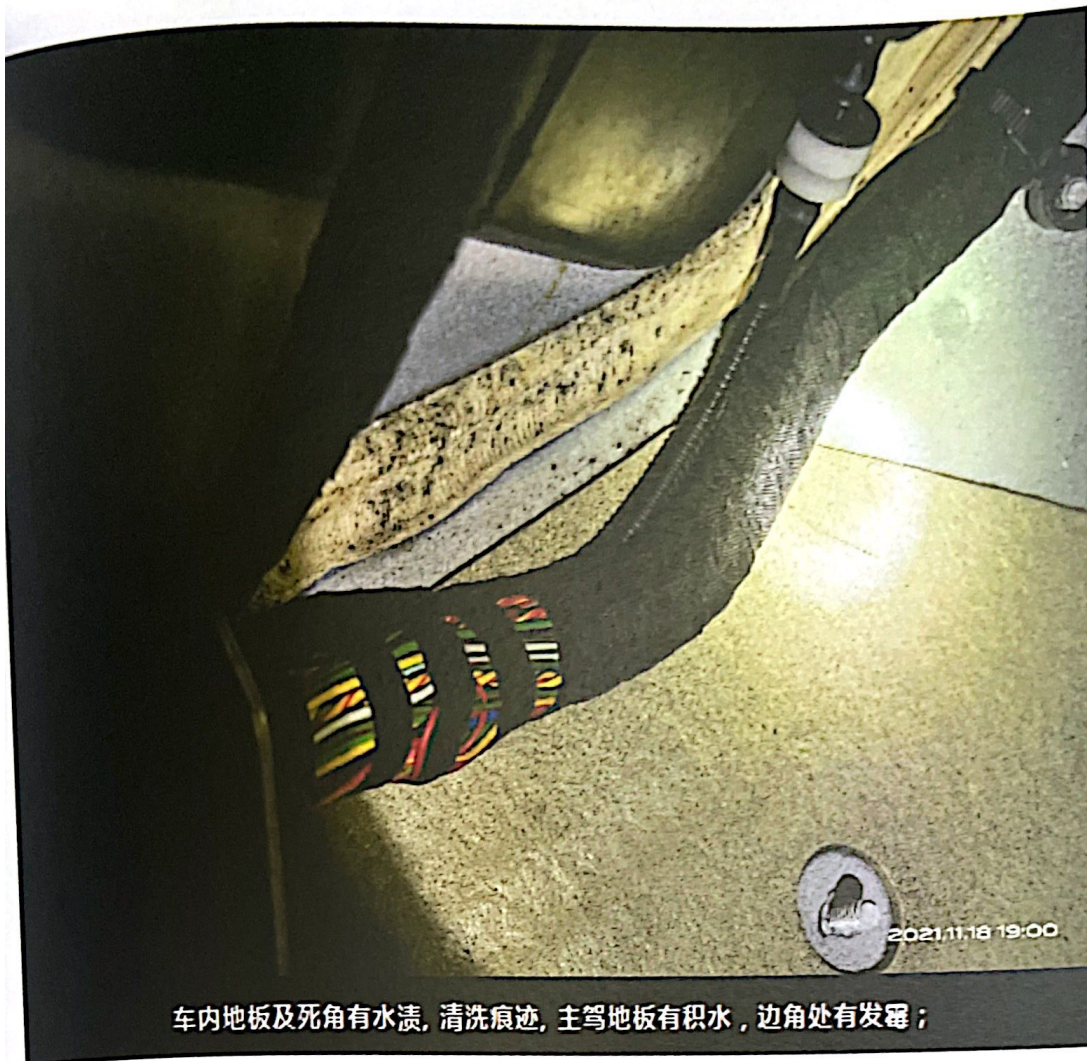
车内地板及死角有水渍, 清洗痕迹, 主驾地板有积水, 边角处有发霉;
