# 机动车鉴定评估报告书

成都验车帮科技有限公司

# 机动车价值评估报告书

2015款 哈弗H8 2.0T 四驱舒适型

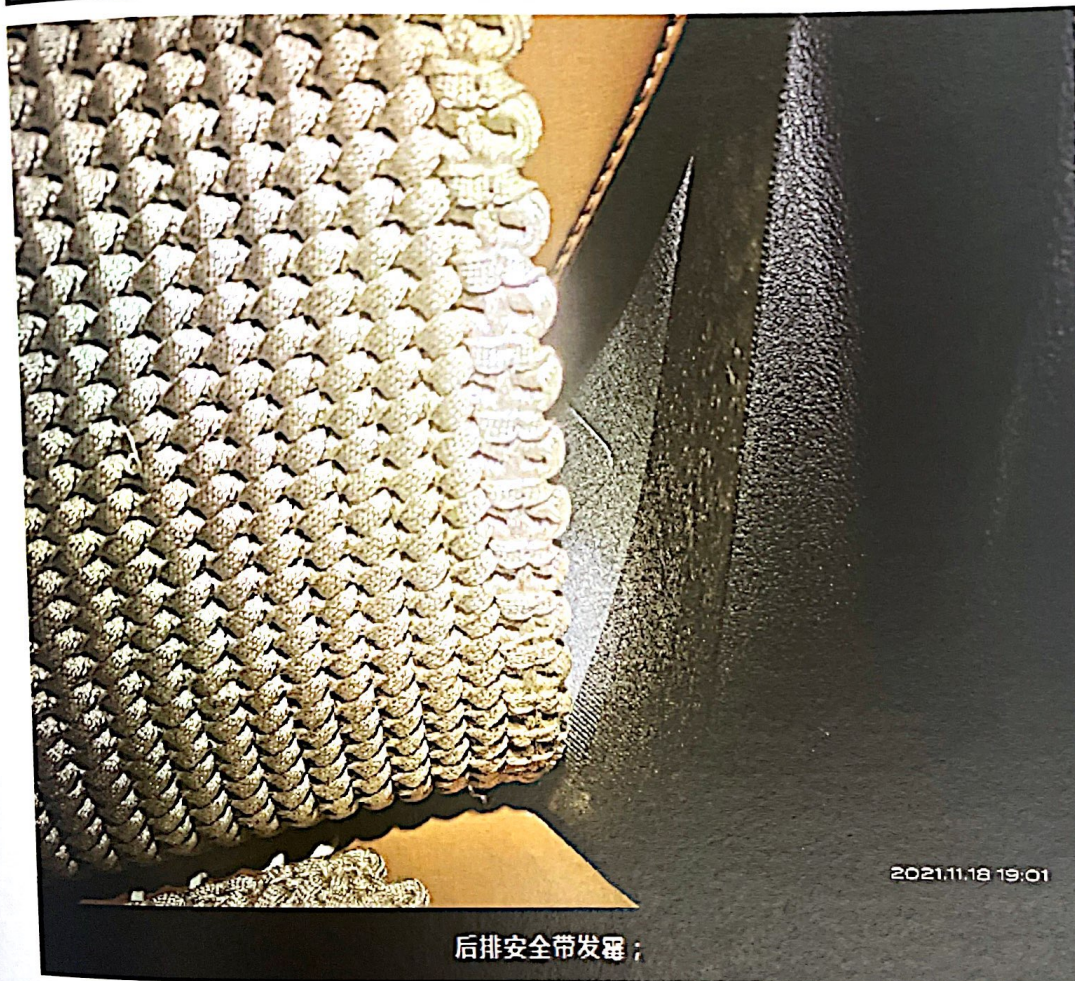
后排安全带发霉;

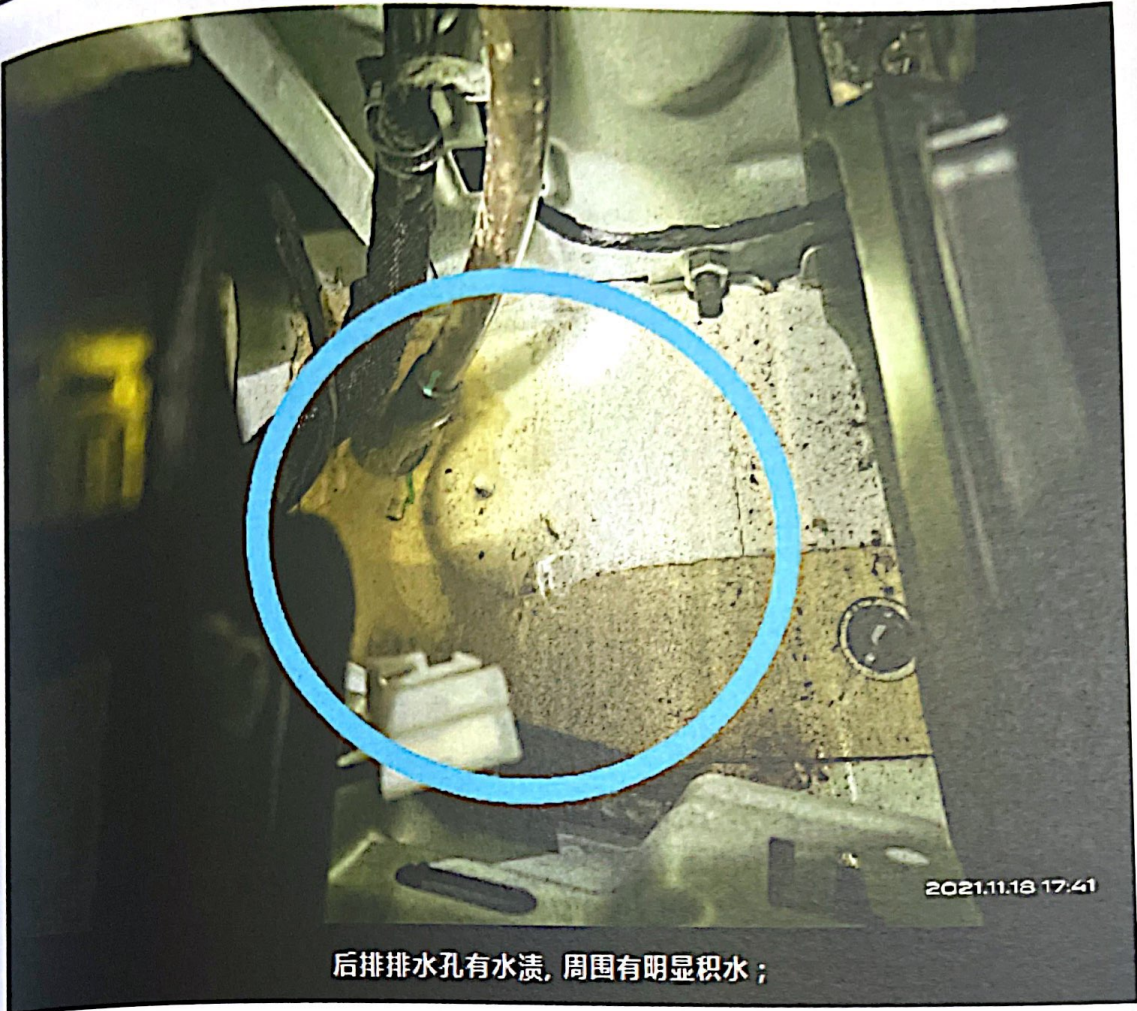
后排排水孔有水渍, 周围有明显积水;

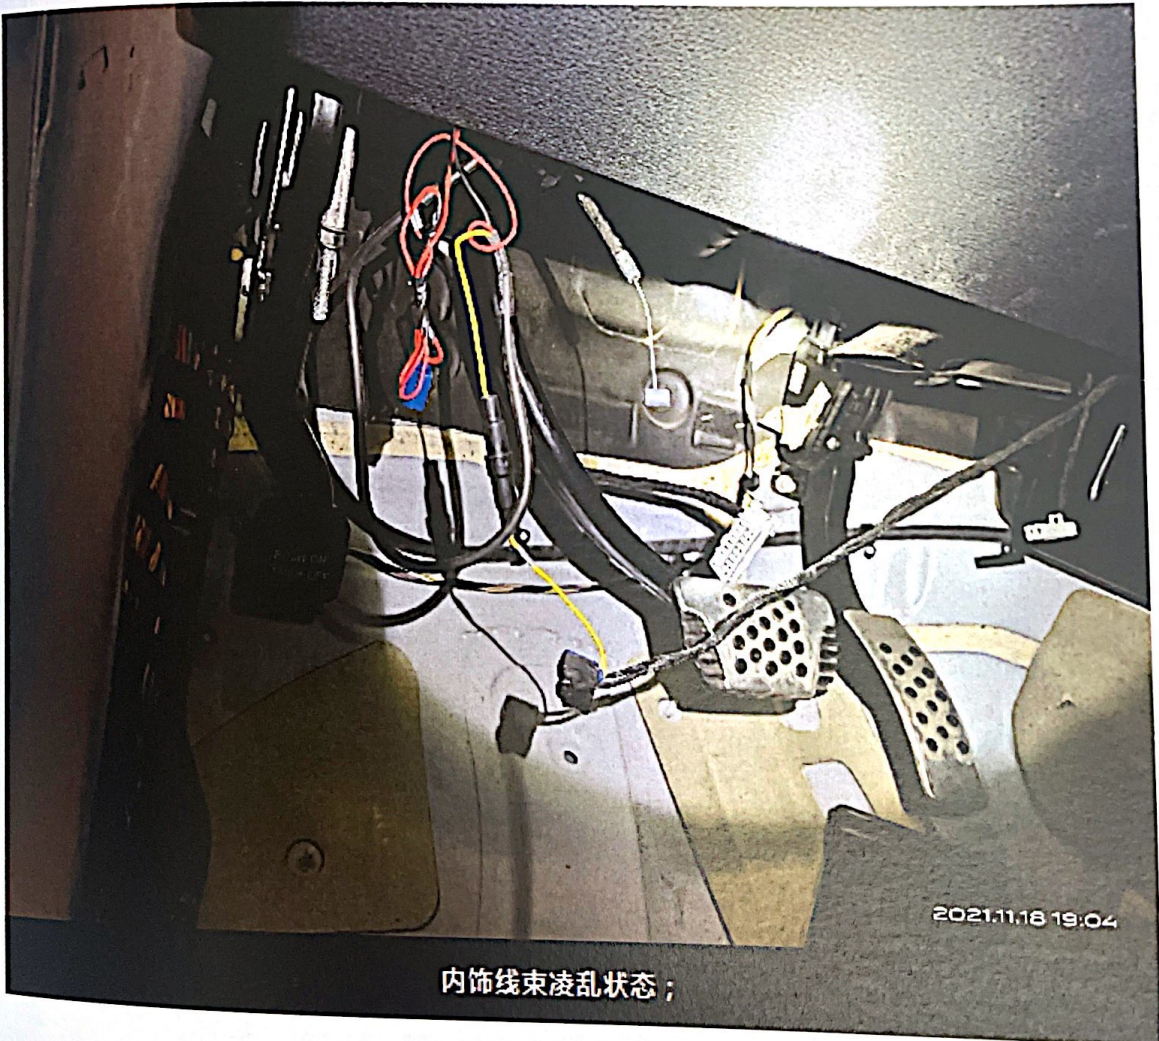
内饰线束凌乱状态;

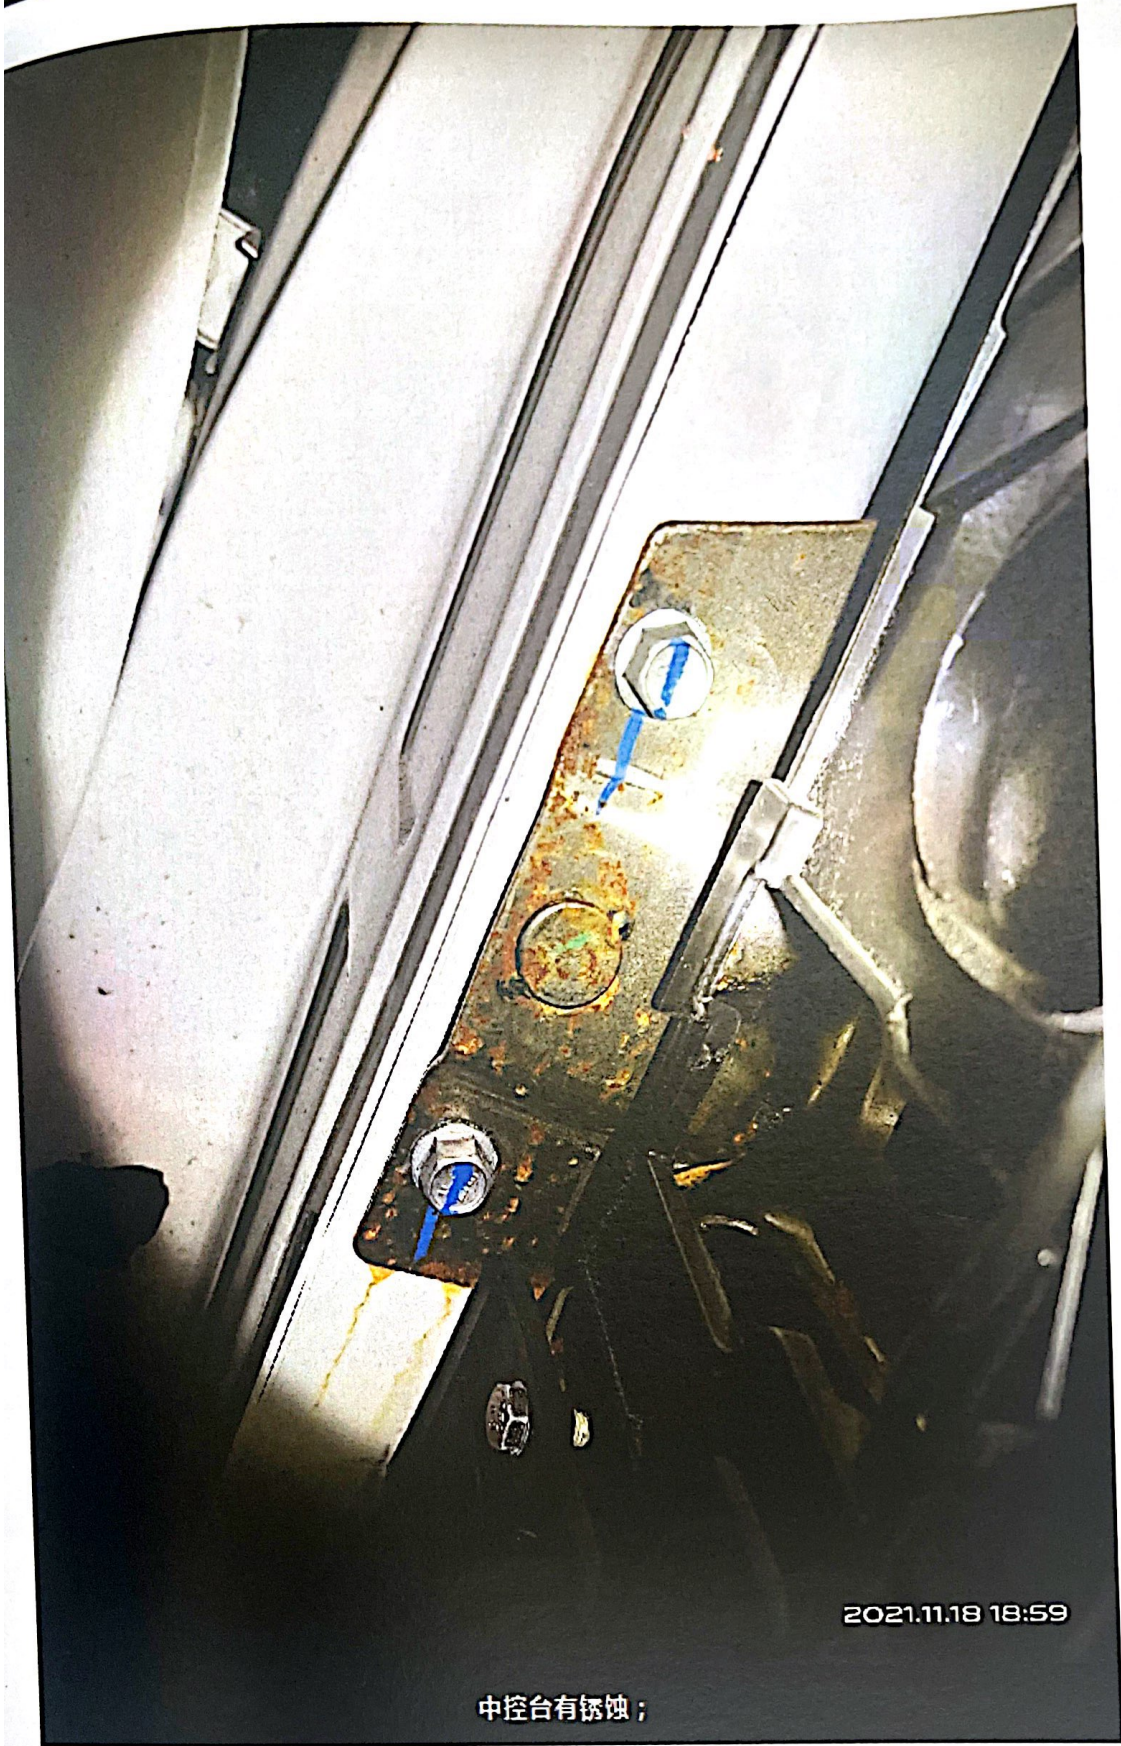
中控台有锈蚀;

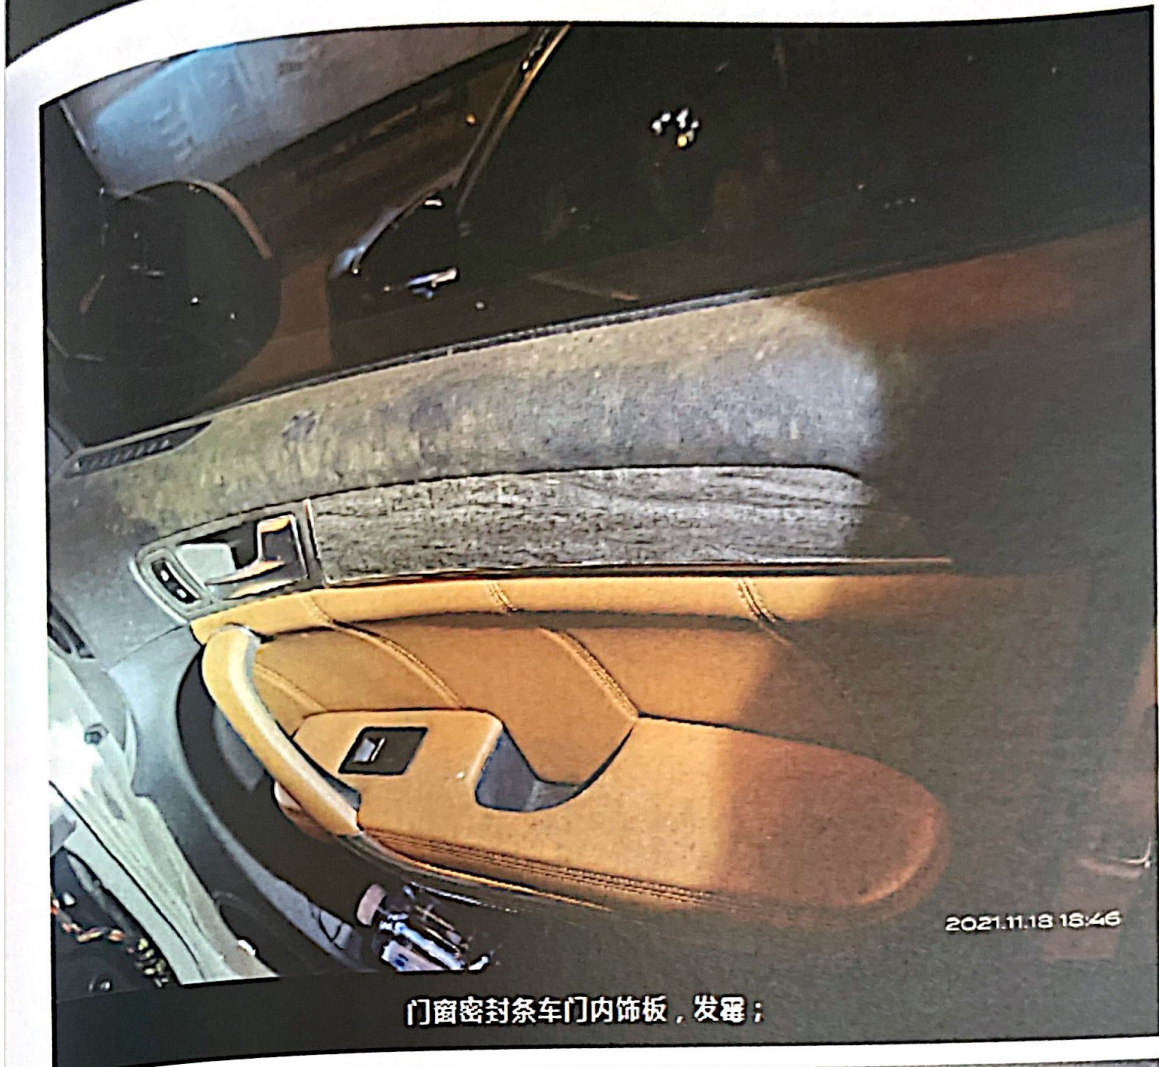
门窗密封条车门内饰板，发霉；

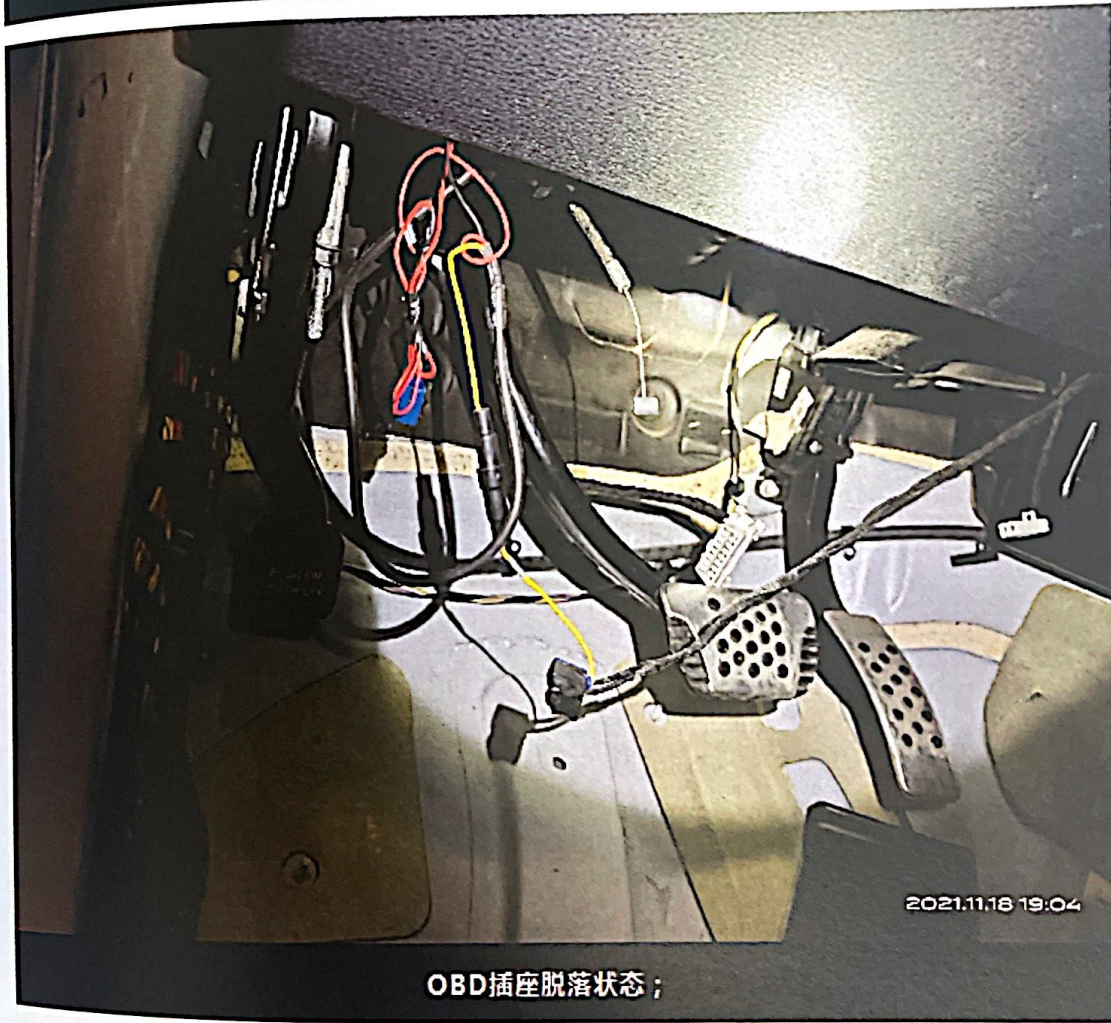
OBD插座脱落状态；

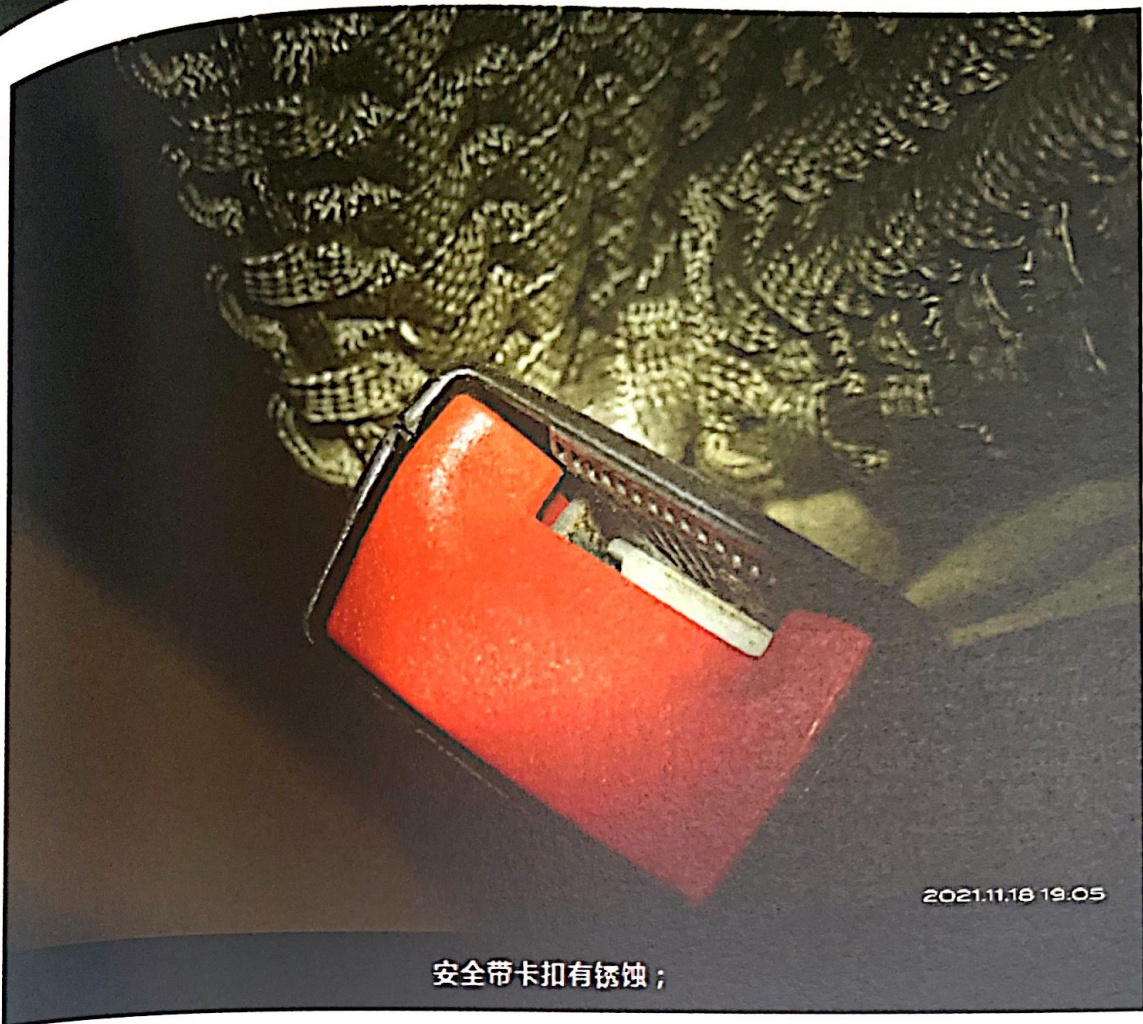
安全带卡扣有锈蚀；

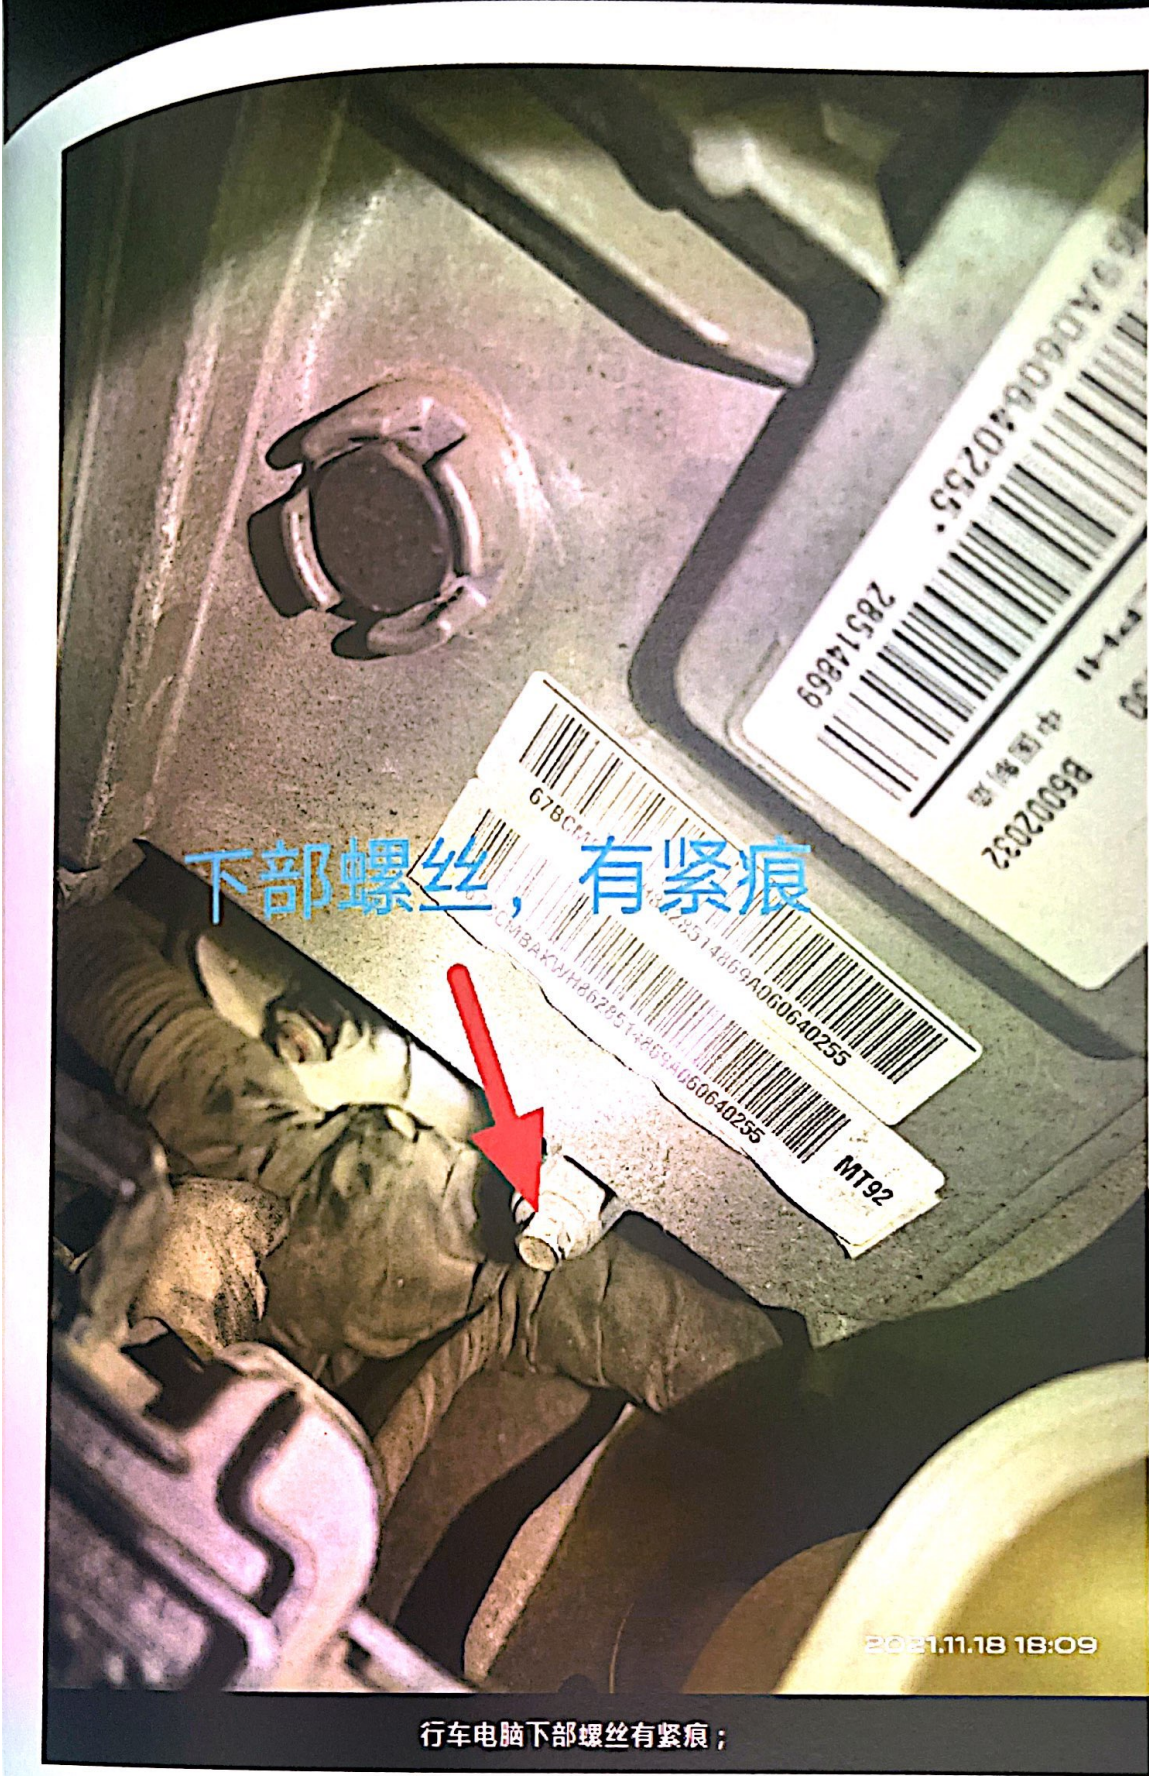
下部螺丝，有紧痕

行车电脑下部螺丝有紧痕；

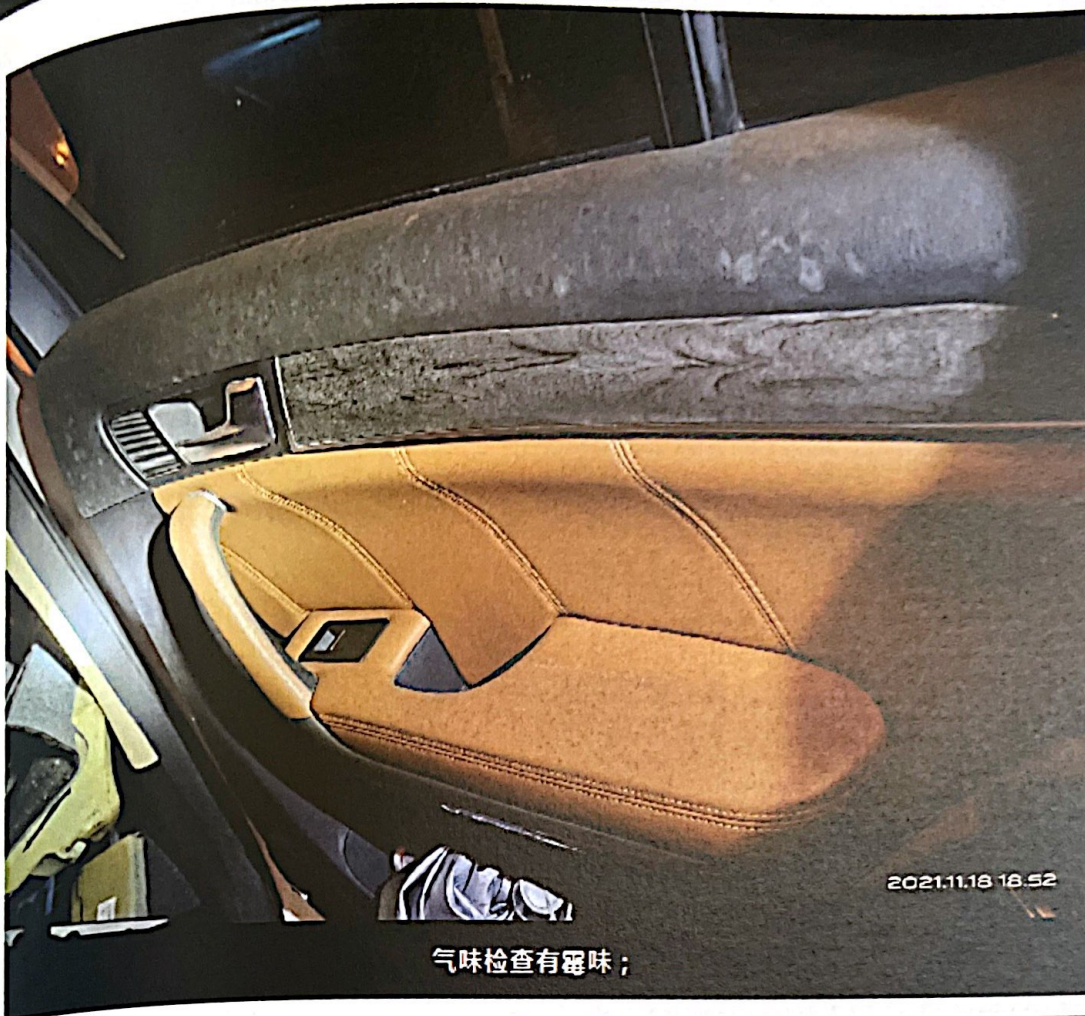
气味检查有霉味；

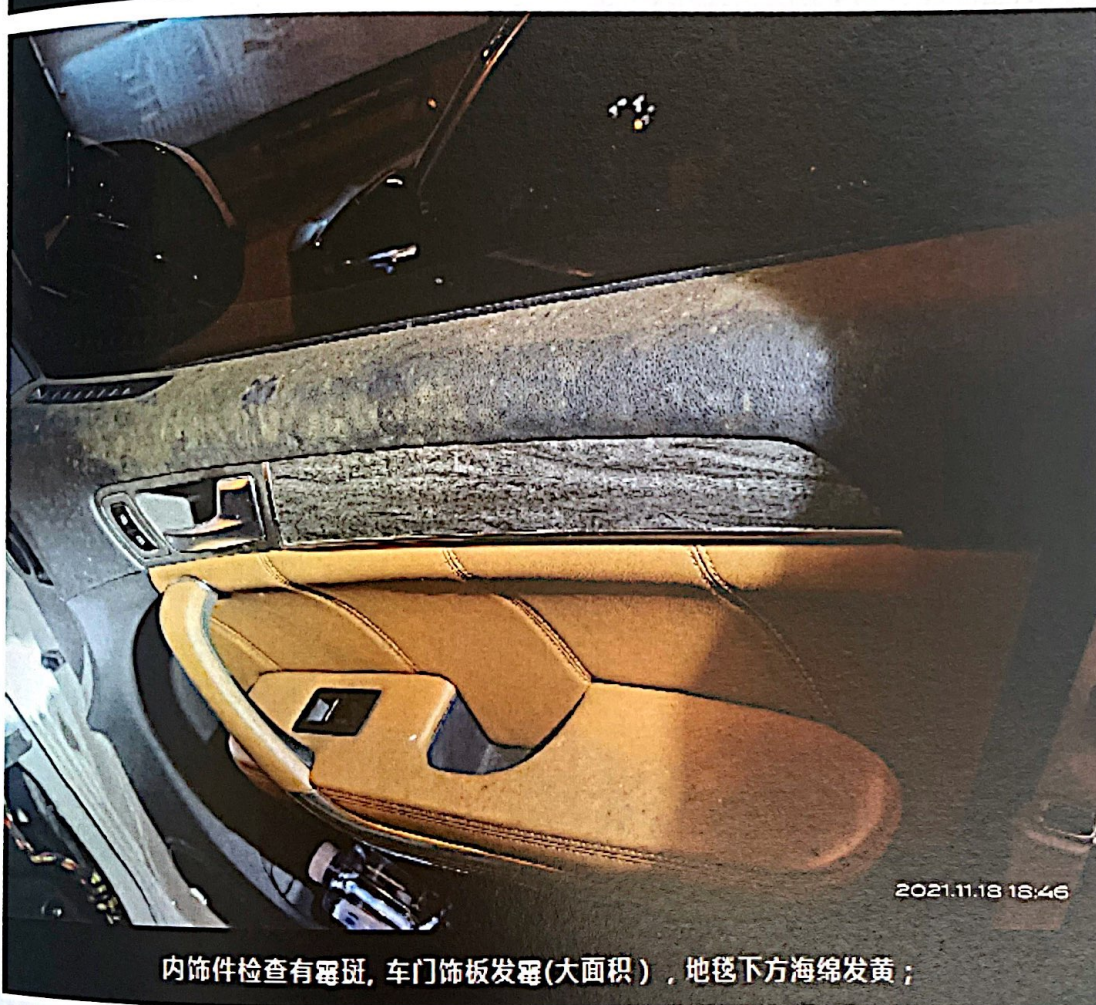
内饰件检查有霉斑, 车门饰板发霉(大面积), 地毯下方海绵发黄；

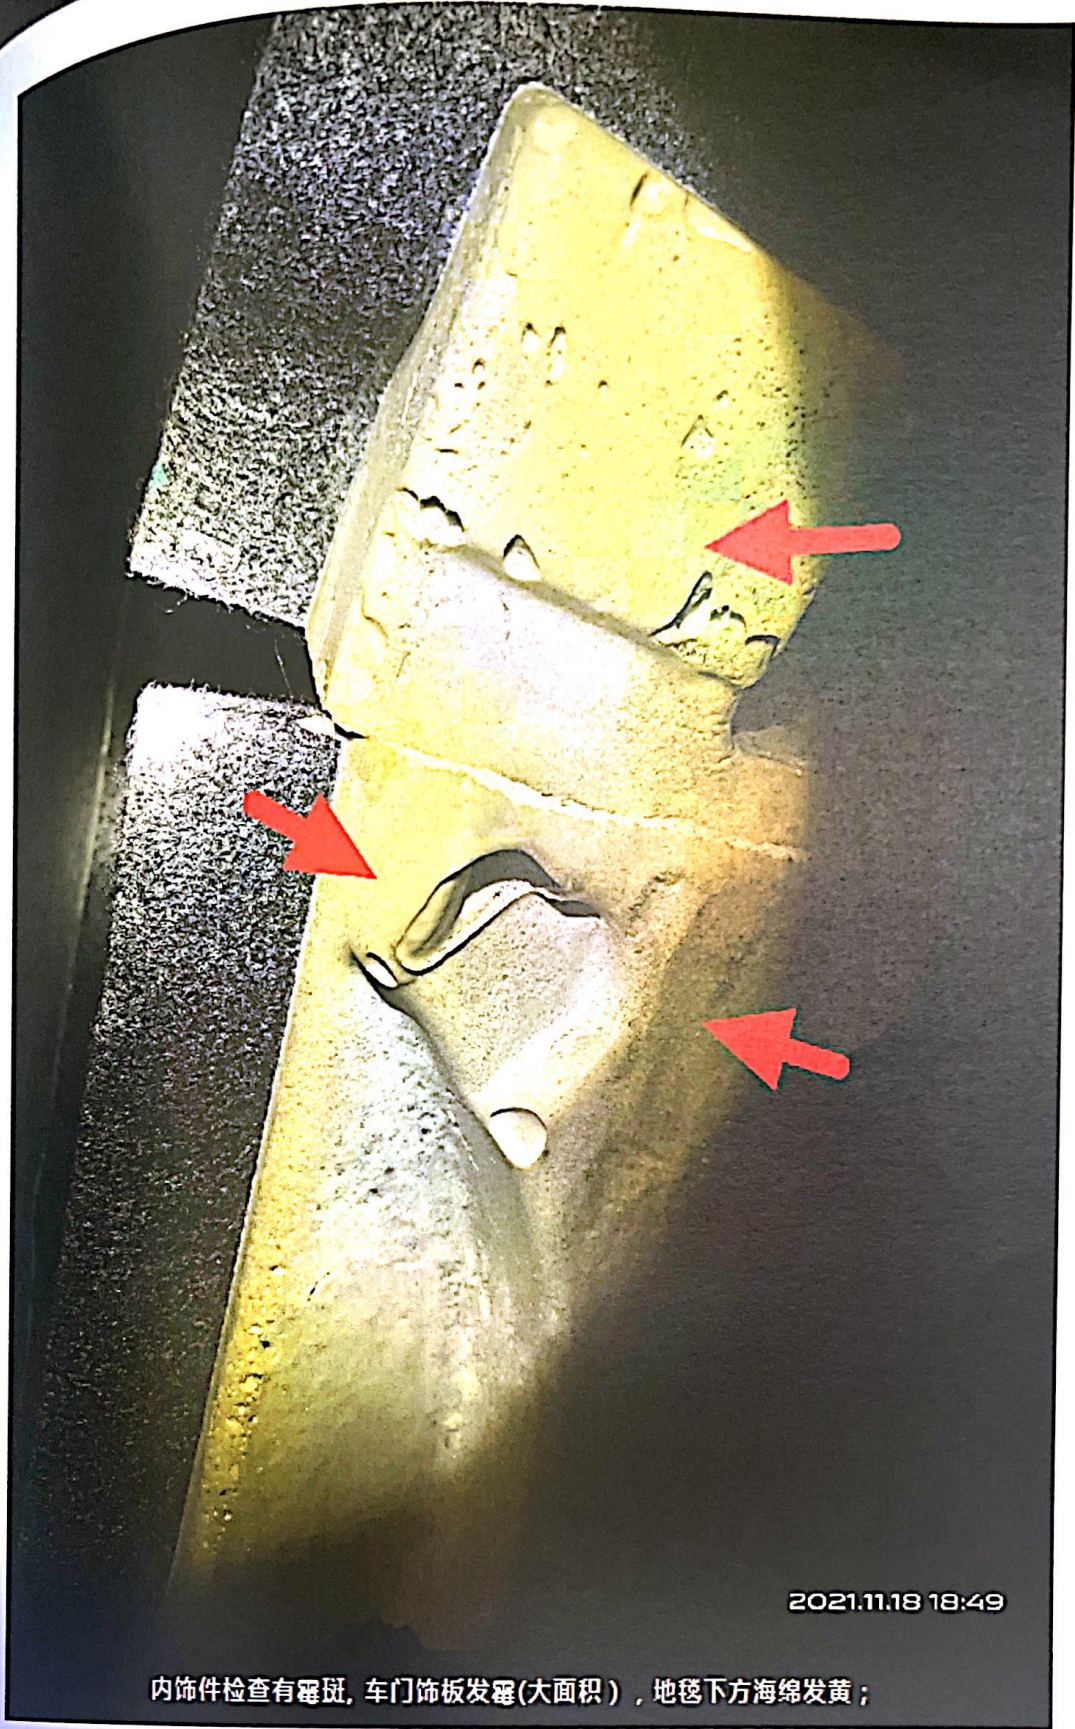
内饰件检查有霉斑, 车门饰板发霉(大面积), 地毯下方海绵发黄;

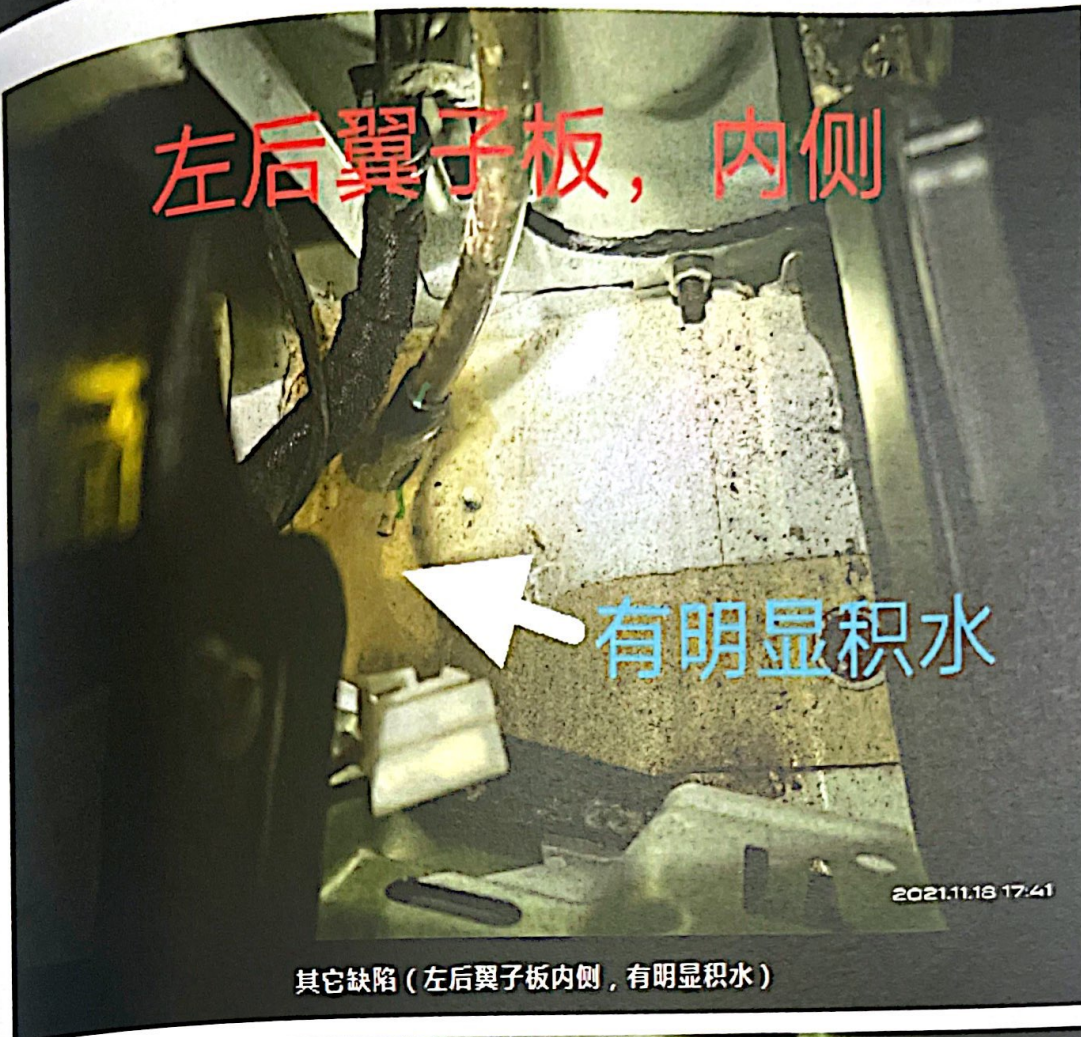
左后翼子板，内侧

有明显积水

其它缺陷 (左后翼子板内侧, 有明显积水)

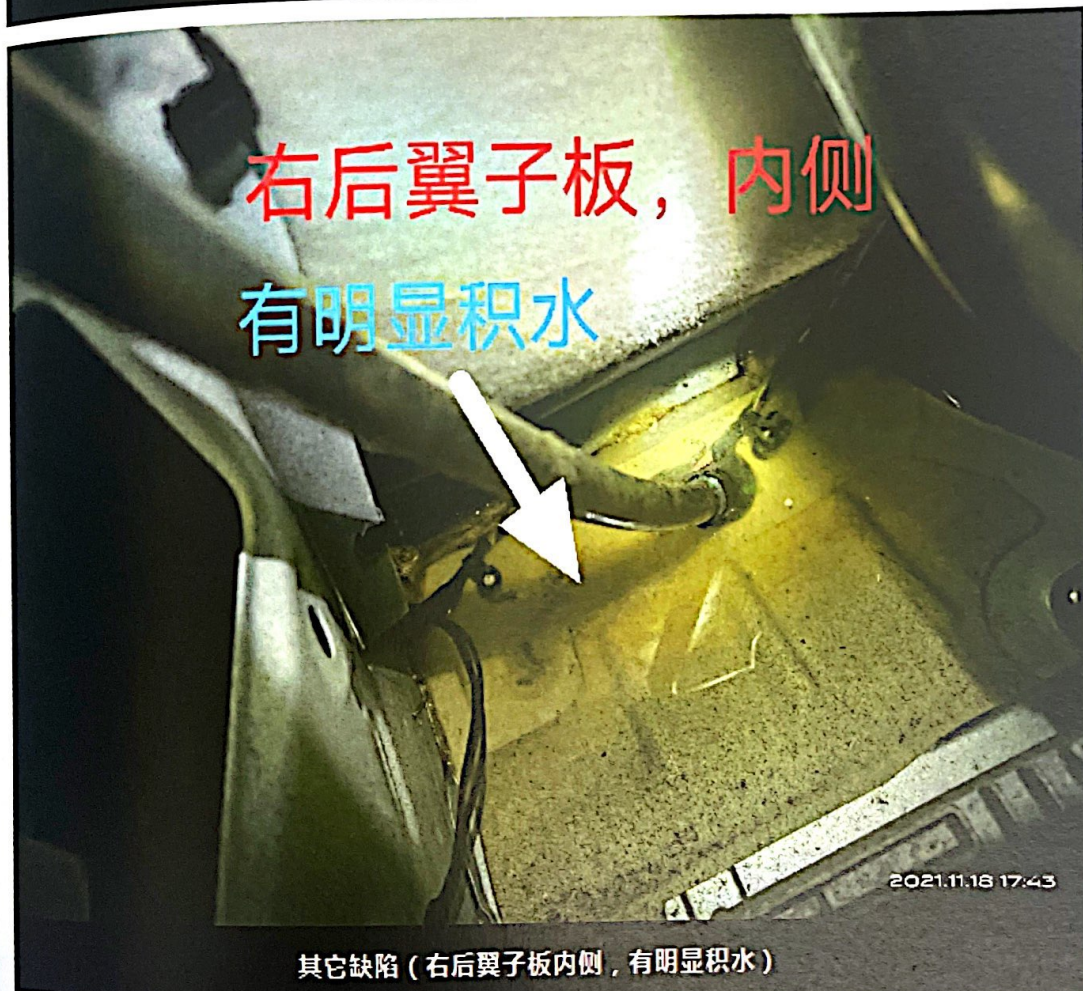
右后翼子板，内侧  
有  
明显积水

其它缺陷 (右后翼子板内侧, 有明显积水)

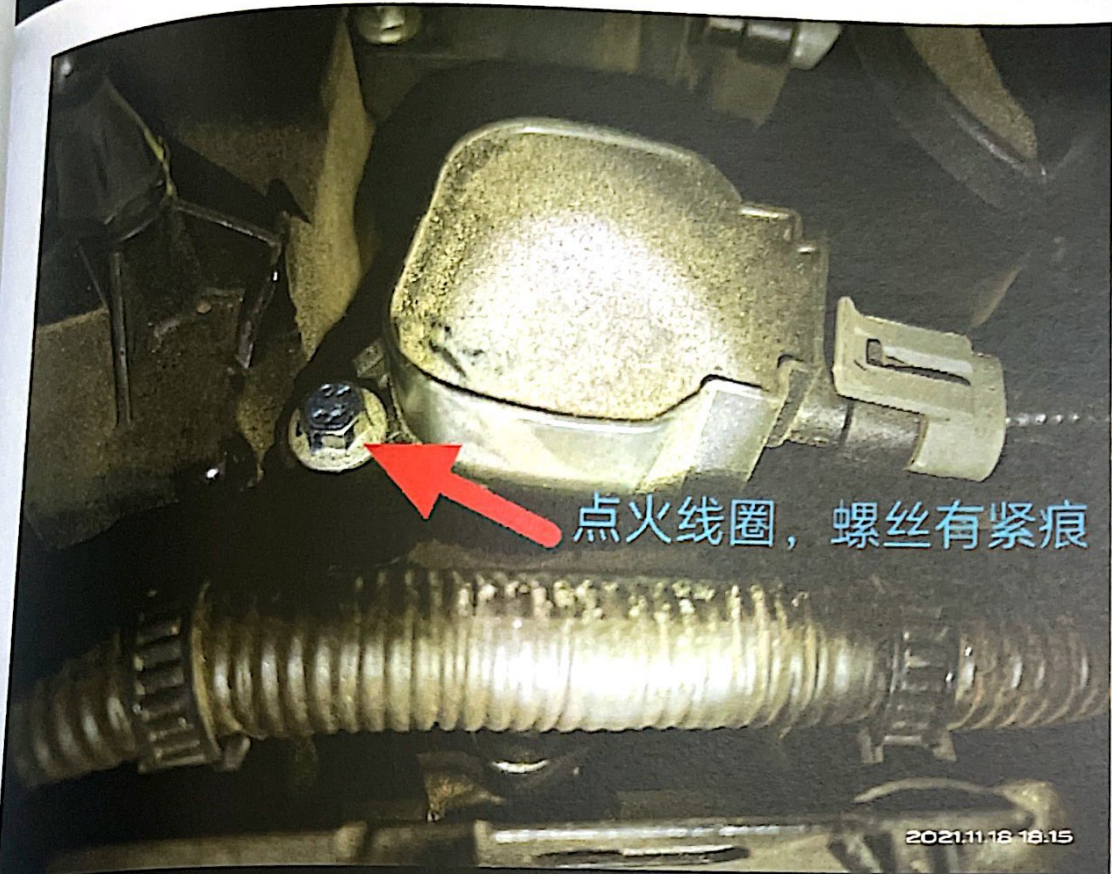
点火线圈，螺丝有紧痕

发动机维修历史点火线圈螺丝有紧痕；

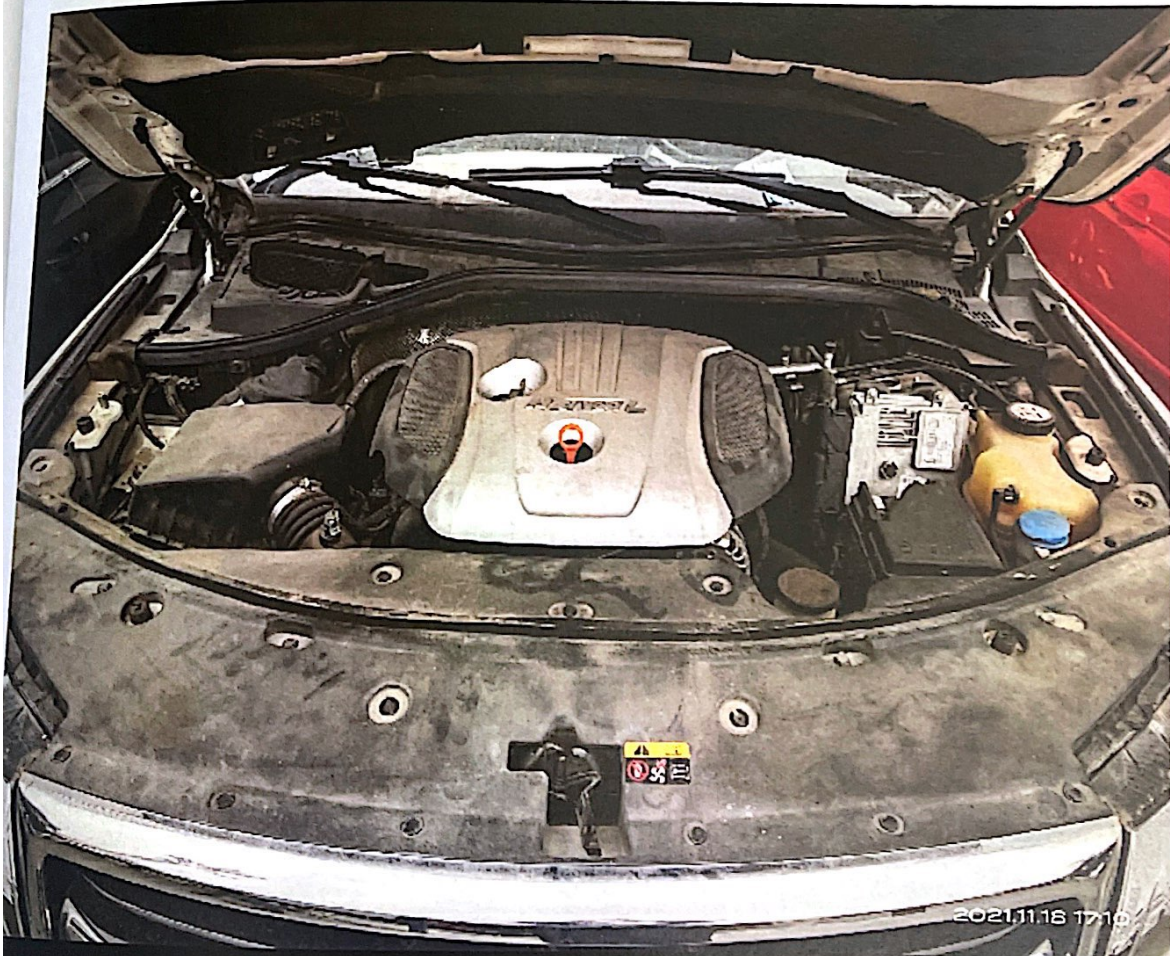
发动机异响检查无法测试；

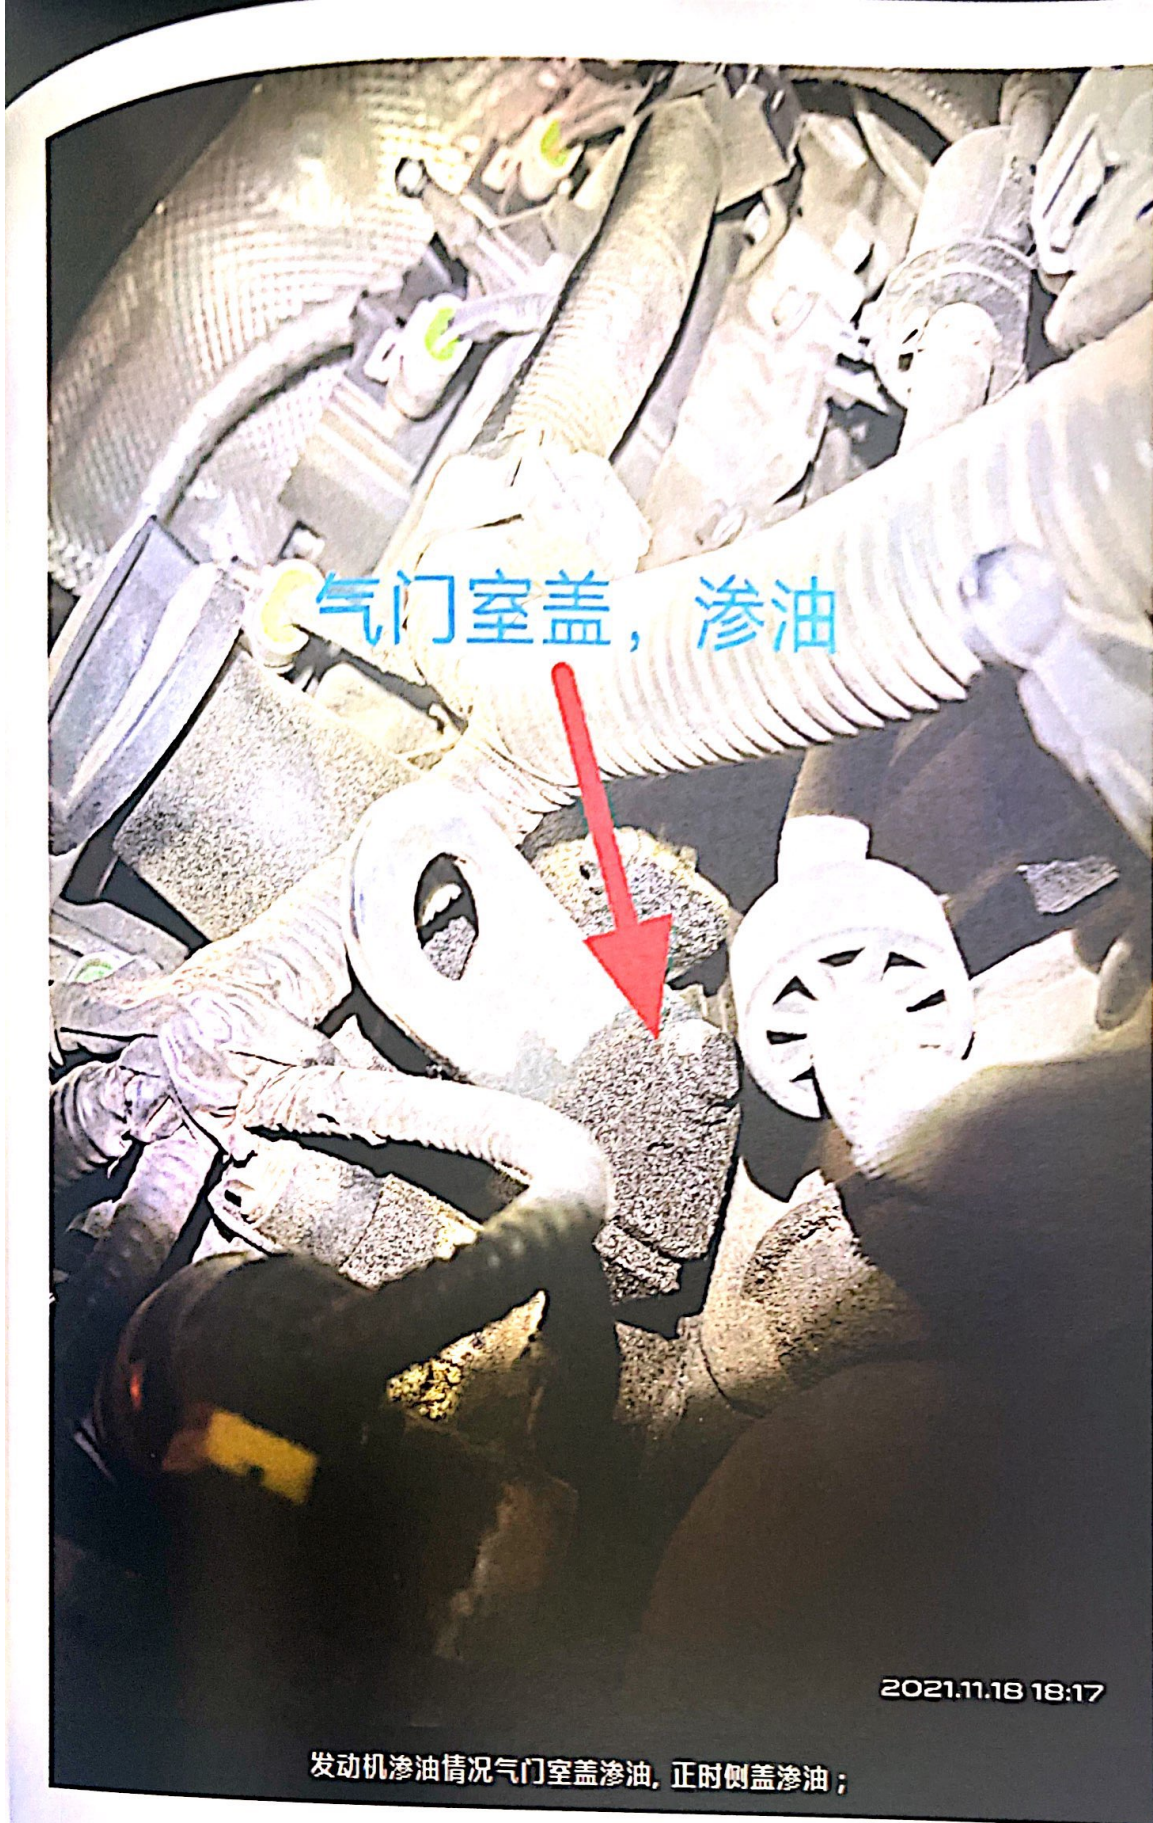
发动机渗油情况气门室盖渗油，正时侧盖渗油；

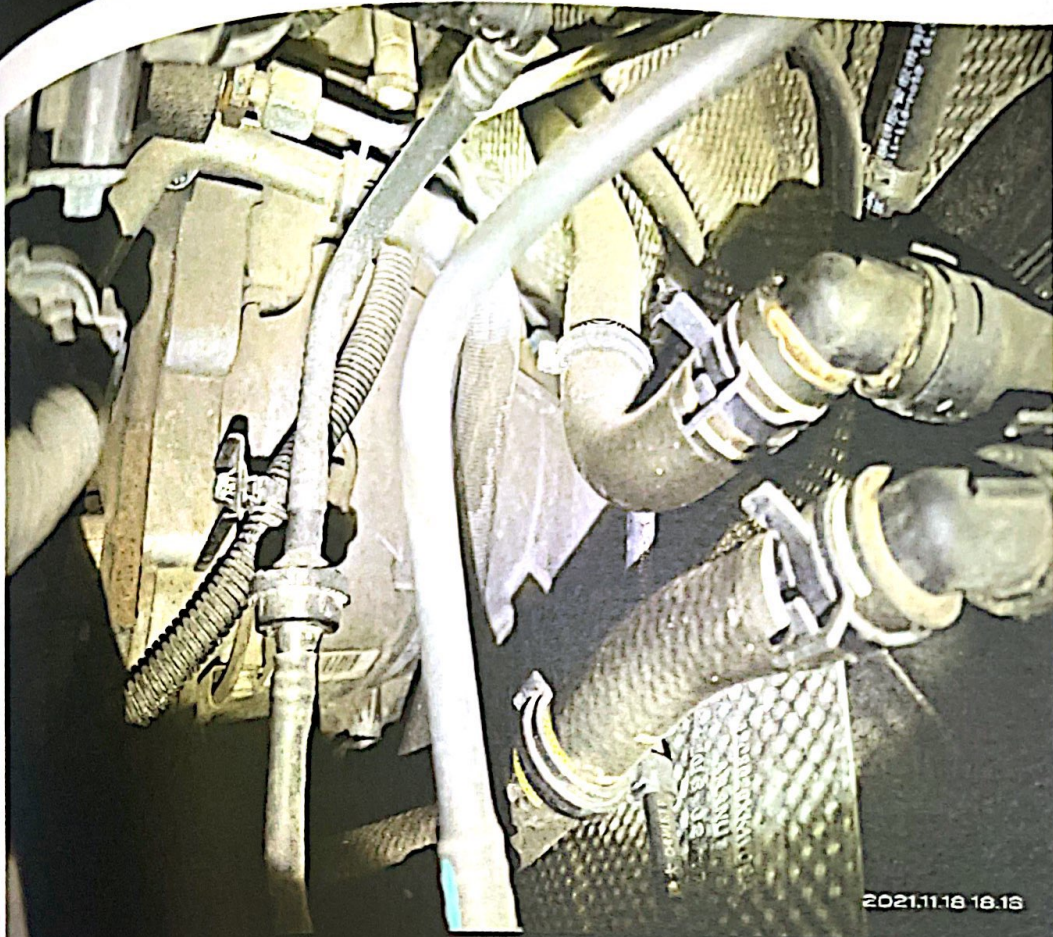
变速箱维修历史静态评估，不方便观察；

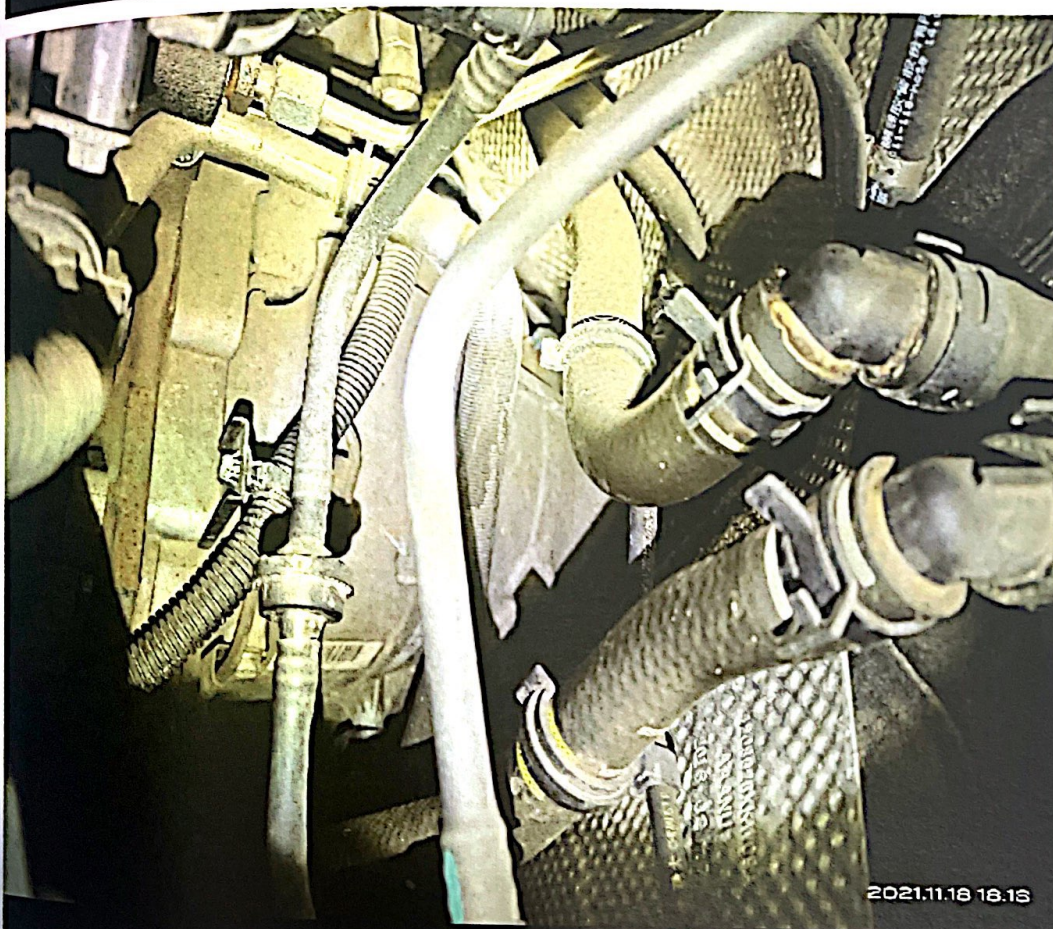
变速箱渗油情况静态评估，不方便观察；
