# 机动车鉴定评估报告书

成都验车帮科技有限公司

# 机动车价值评估报告书

2015款 哈弗H8 2.0T 四驱舒适型

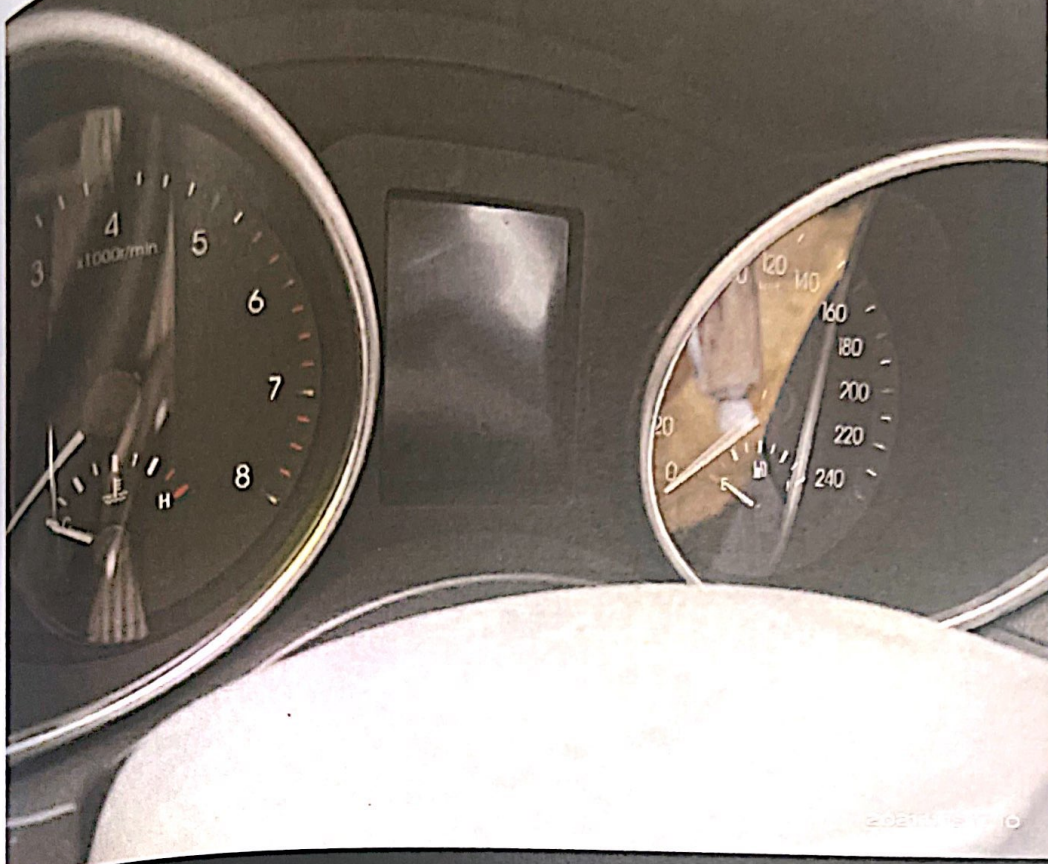
变速箱异响检查无法测试；

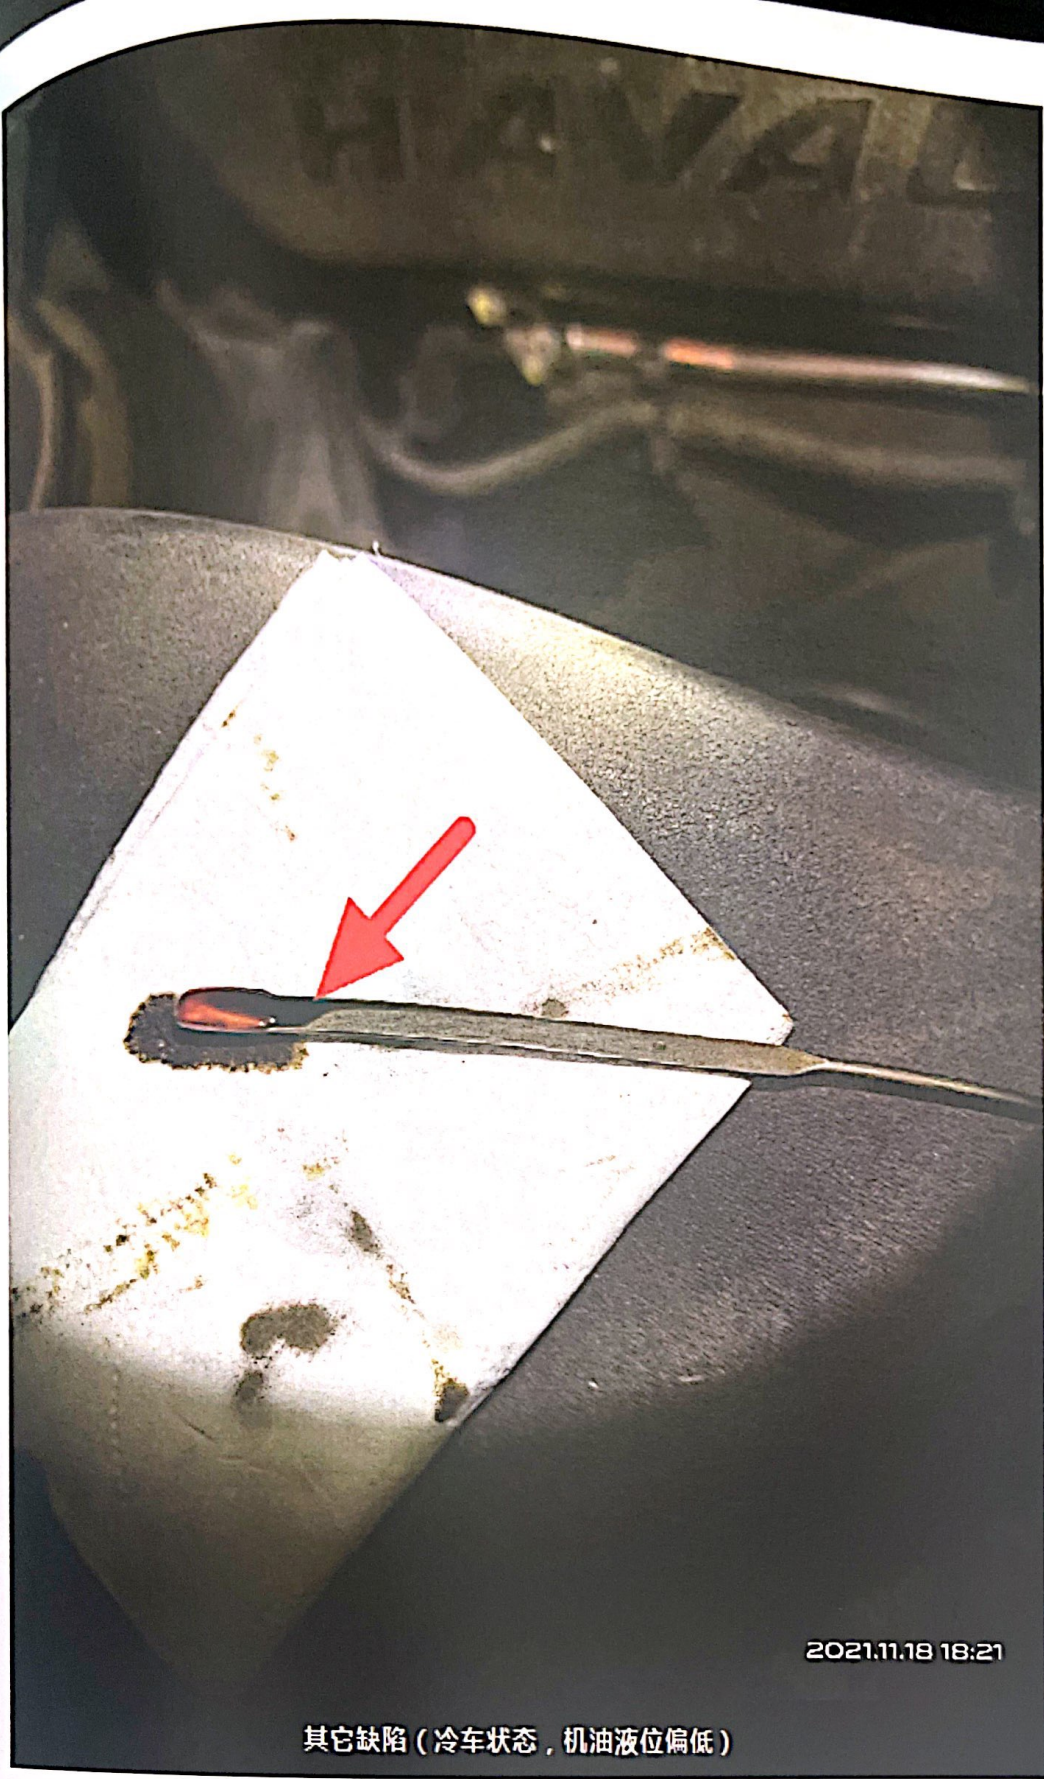
其它缺陷 (冷车状态, 机油液位偏低)

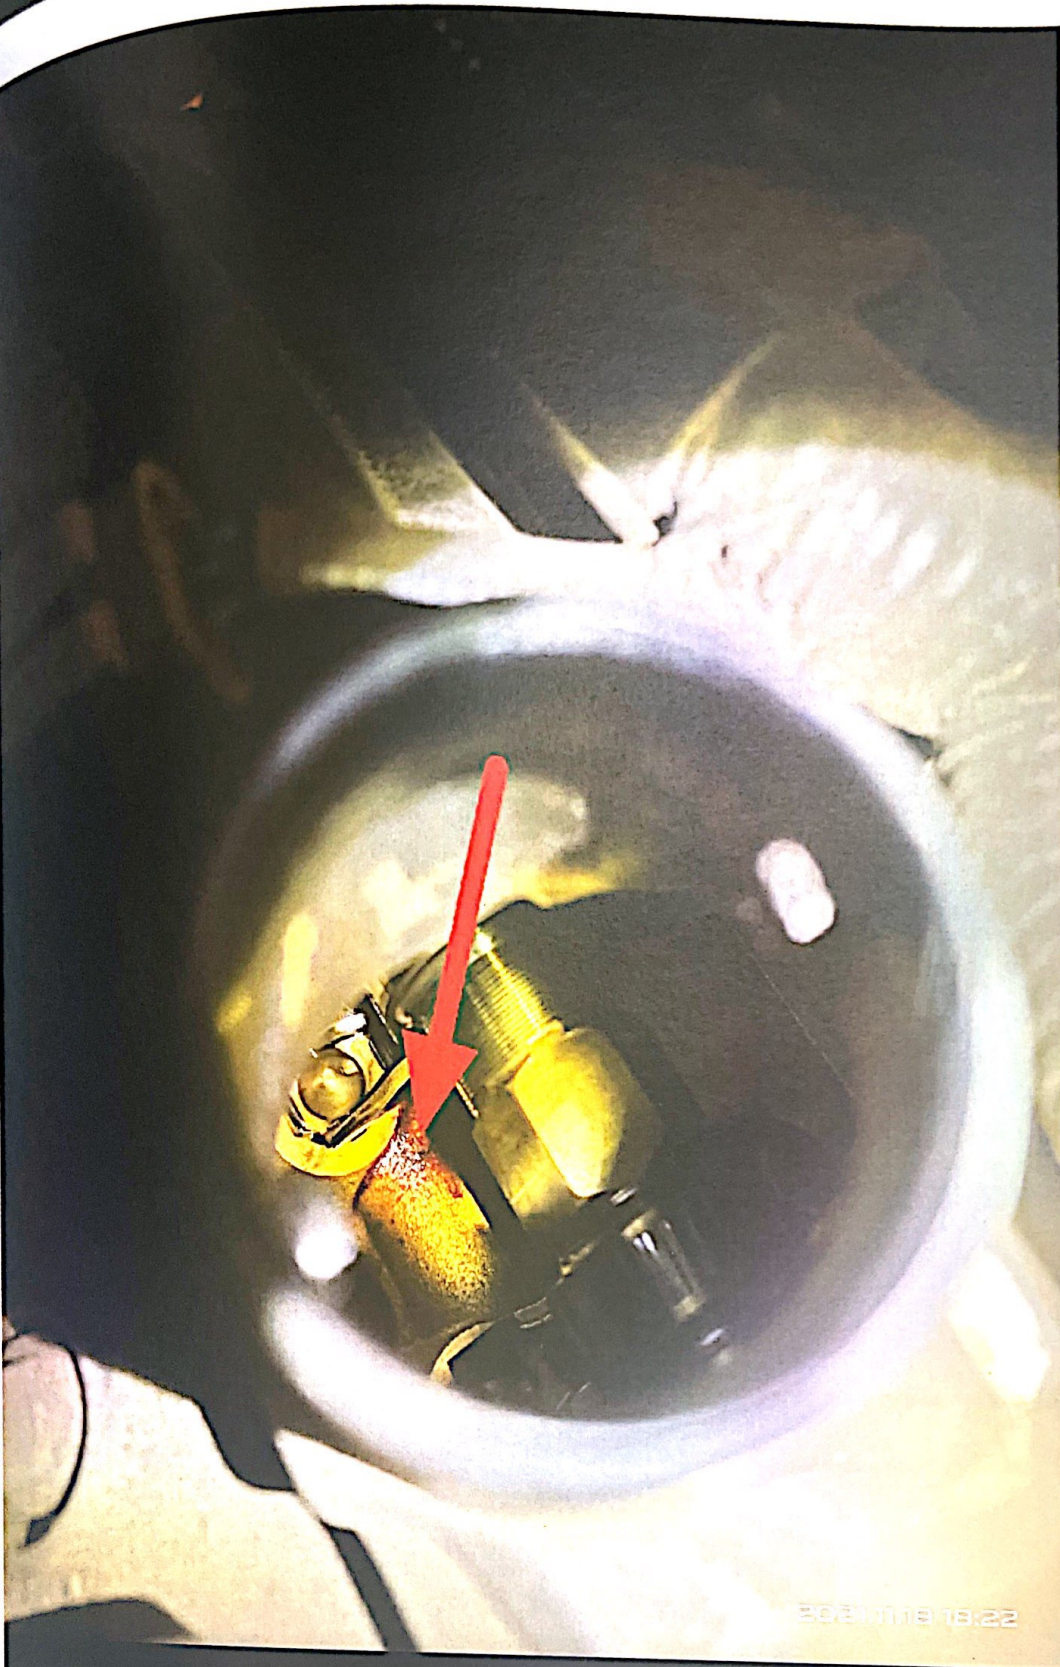
其它缺陷（机油加注口内部，有一定积碳）
